Asunto: Urgencia Obras de Mitigación.

El presente documento corresponde a un complemento de la visita realizada por EL CONCEJO MUNICIPAL PARA LA GESTIÓN DEL RIESGO el día 05 de Diciembre del 2016 a las 8:00 am, al punto de confluencia del río Upín con caño seco, sector finca los abuelo; frente al predio donde se está ejecutando la construcción del condominio "El Trapiche Reservado" k2+ 000 de la vía que conduce desde el barrio villa reina a los medios, sector cusca k3+000 punto en el cual la afectación es generada por el río caney, y sector de las minas mineras sobre el Río Caney; con el fin de verificar la problemática existente manifestada por las comunidad en los puntos nombrados anteriormente.

3. DESCRIPCIÓN VISITA DE INSPECCIÓN.

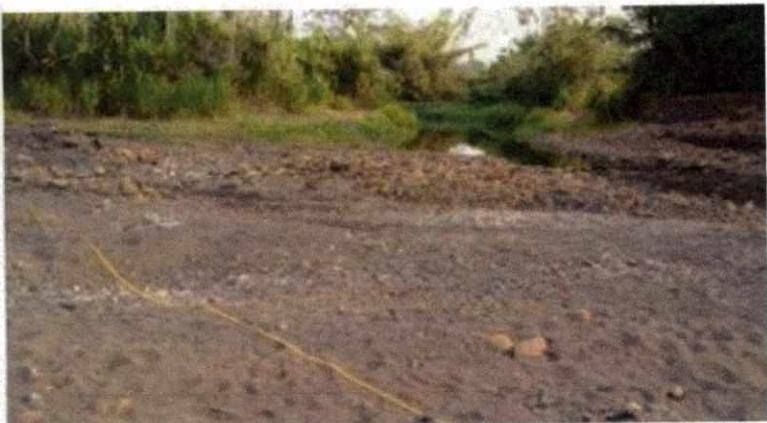
<p>En esta imagen se puede evidenciar el punto de confluencia del río Upín y Caño seco, debido al verano que se viene presentando como consecuencia del fenómeno del niño, el río Upín presenta casi una nulidad en su caudal, situación que puede ser aprovechable para la realización de los trabajos que se presentaran a continuación con el fin de evitar riesgos futuros.</p>
--	---

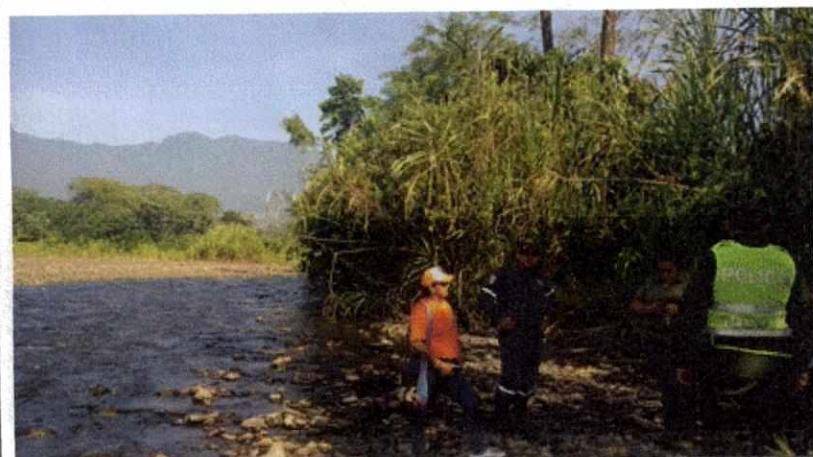
En esta imagen se puede evidenciar la cercanía del río Upín hacia la margen derecha y con lo corroborado en campo y la medición realizada se puede afirmar que el río está a tan solo 8 m de la vía que conduce de Villa Reina a los medios y para la cual se están realizando trabajos de mejoramiento.

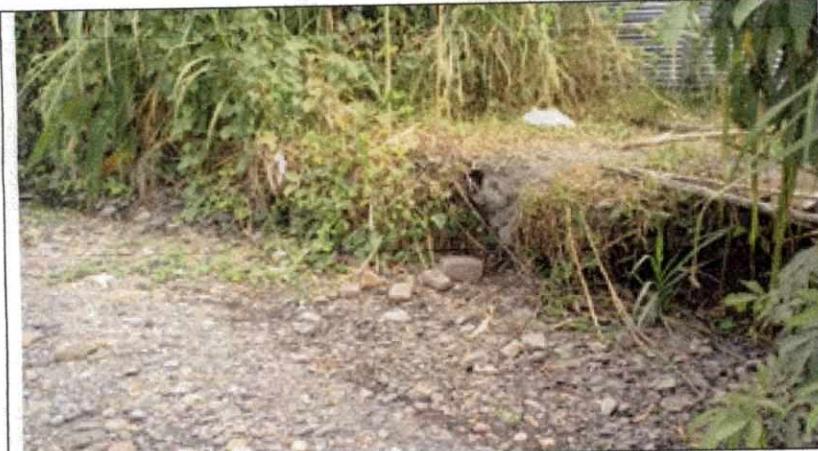
Revisando la margen derecha del río, se puede evidenciar que este presenta un alto nivel de socavación y teniendo en

cuenta que en ese punto está a tan solo 8 m del terraplén de la vía es un alto riesgo que representa para la misma, además de la amenaza de desbordamiento en ese mismo punto.

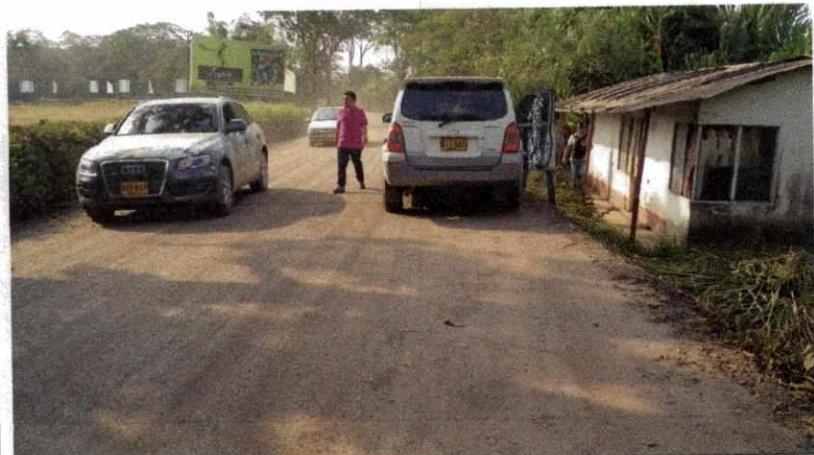
En esta imagen se puede observar la vía Villa Reina – Los Medios a la cual en este momento se le está realizando una importante intervención por parte del AIM (Agencia para la Infraestructura del Meta).

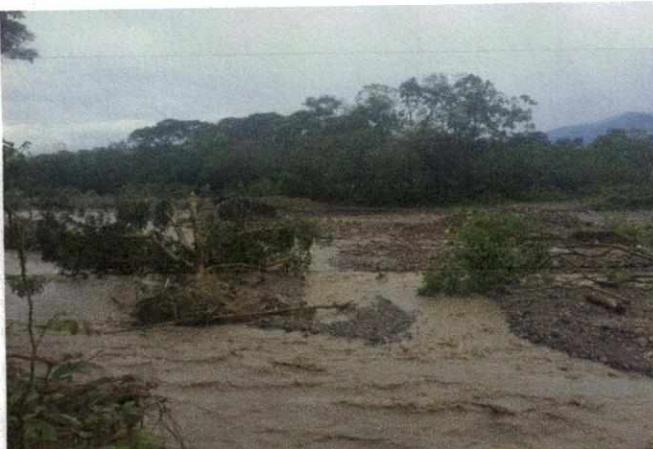
<p>En esta imagen se puede evidenciar el Río arrasó con una importante área de terreno con árboles gruesos y frondosos, quedando en peligro y a pocos metros de ser también arrasada la vivienda del Propietario.</p>

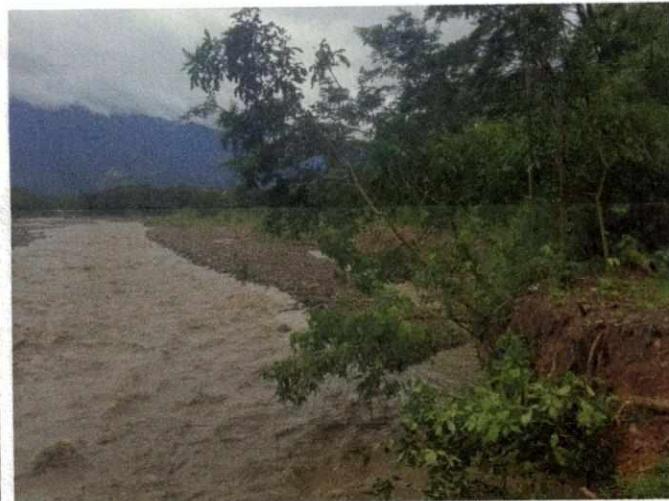
<p>Revisando la margen izquierda del río, se puede evidenciar que este presenta un alto nivel de socavación y además de la amenaza de desbordamiento en ese mismo punto.</p>

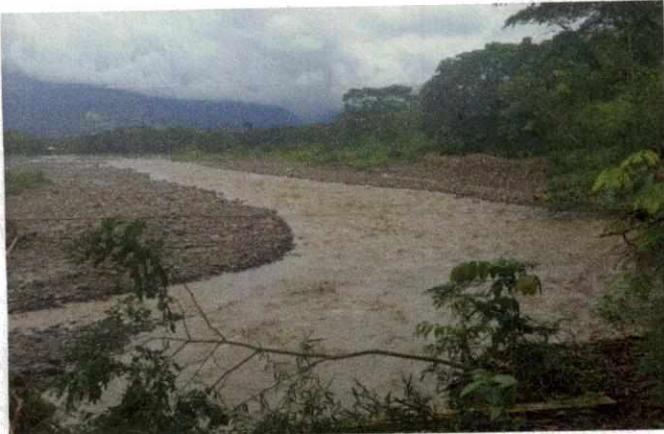
En esta imagen se puede evidenciar la cercanía del río Caney hacia la margen izquierda y con lo corroborado en campo y la medición realizada se puede afirmar que el río está a tan solo 15 m de la vía que conduce a San Nicolás.

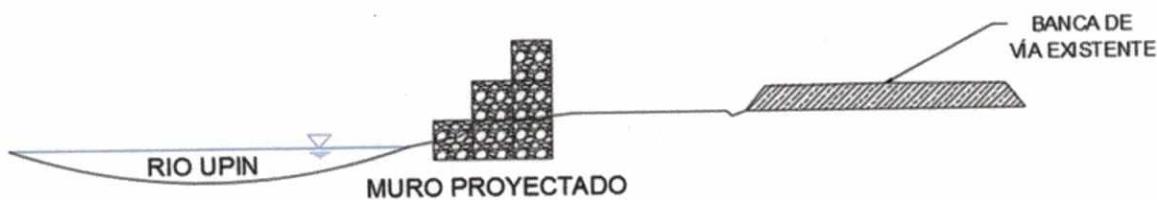
De acuerdo a lo evidenciado la cercanía que tiene el río Upín con la vía que conduce desde el barrio Villa Reina – los Medios justo en frente de donde se realiza la construcción del condominio trapiche reservado k2+000 (**Ilustración 5, ilustración 6**) y el riesgo que este implica para la estructura se propone la construcción de un muro de protección a el costado

derecho y un trabajo de descolmatación con maquinaria con el fin de direccionar el río hacia el centro y de esta forma brindar una debida protección a la vía y evitar que en época Invernal el río pueda generar daños representativos como nos ha manifestado la comunidad se han presentado anteriormente.

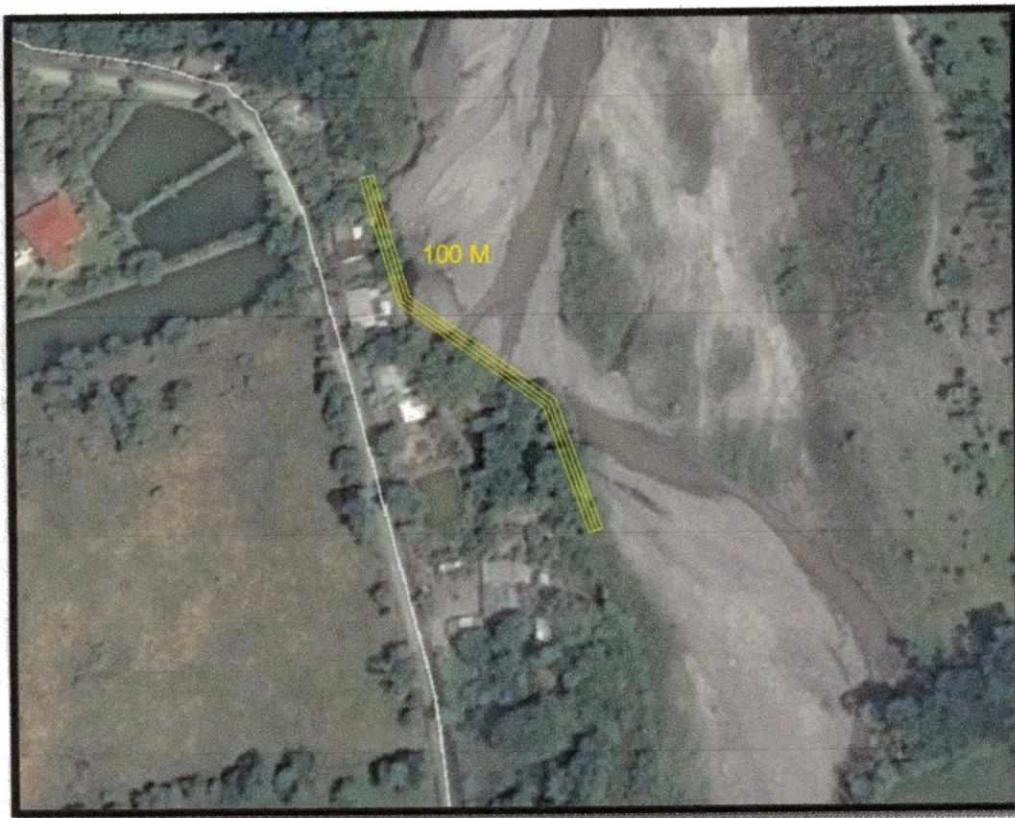
MURO DE PROTECCIÓN VÍA VILLA REINA LOS MEDIOS K3+000

De igual forma en la vía podemos evidenciar que 3 kilómetros abajo del barrio villa reina el río caney representa un alto riesgo para la vía que se encuentra en mejoramiento, además de que asecha con arrasar unas casas que las cuales están construidas desde hace muchos años entre el río y la vía, por lo tanto se propone la construcción de otro muro de contención en este punto de una longitud de 100 metros con el fin de minimizar el riesgo para la vía y las viviendas vecinas.
