2013年台風Yolanda(Haiyan)による 高潮災害の調査と分析

FIELD SURVEY AND ANALYSIS OF STORM SURGE CAUSED BY THE 2013 TYPHOON YOLANDA (HAIYAN)

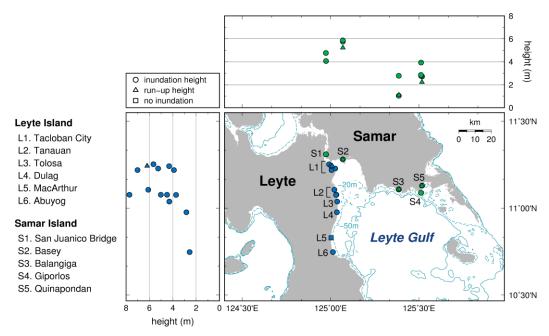
図-2 レイテ湾沿岸の調査地点と島別(レイテ島・サマル島)の高潮痕跡高分布

グラムWXTide32で求めた潮位をもとに、推定高潮襲来 時刻における高さに補正している。レイテ湾沿岸では Taclobanの11月8日8:00、セブ島沿岸ではBogo Bayの11月8 日10:00の推算潮位からの高さにそれぞれ補正している。 高潮高さの大まかな傾向として、レイテ湾の最奥部 (サンペドロ湾)沿岸で5 mを超えており、それ以外の 地点では概ね2-4 mであることがわかる。以下に、高潮 高さを含めた具体的な現地調査の結果について、フィリ ピンの行政単位であるCity / Municipalityごとに記述する (判明している場所については、最小の行政単位である Barangayの名も記載する).
