新潟県糸魚川市の大規模火災

「写真測量とリモートセンシング」 VOL. 56, NO. 2, 2017

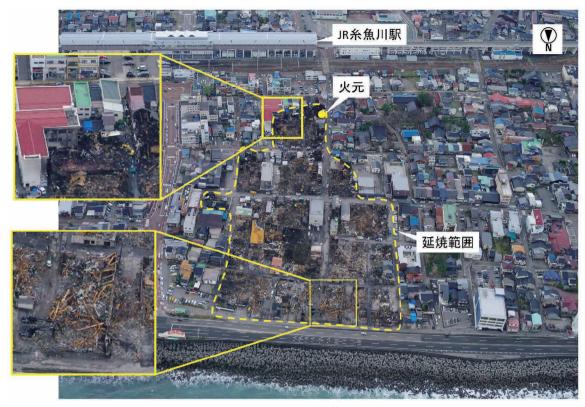
図1 火元及び延焼範囲

図1に、火元及び延焼範囲を撮影した写真の一例を示す。図1の撮影範囲は、左右(東西)・上下(南北)方向とも概ね600mである。写真左上に JR 糸魚川駅があり、北陸新幹線は JR 糸魚川駅を東西方向に通っている。火元は北陸新幹線から140m ほどの場所であり、

当日は強い南風のため北側の日本海方向に延焼地域が広がったことを見ることができる。

また、図1の写真は斜め写真のため地上分解能を特定できない。しかし、左下の拡大部の画像(地上分解能15cm程度)では鉄骨を確認できる。左上の拡大部の画像(地上分解能30cm程度)ではトラックの窓を確認できる。

一部でがれき等の撤去が始まっているものの,この 斜め写真には,ほぼ手つかずの鎮火後の状況が克明に 記録されている。
