## Lunabot v2.4

El objetivo en esta versión es optimizar el diseño para obtener una mejor presentación en los talleres de Perú con Ciencia y alcanzar un TRL9

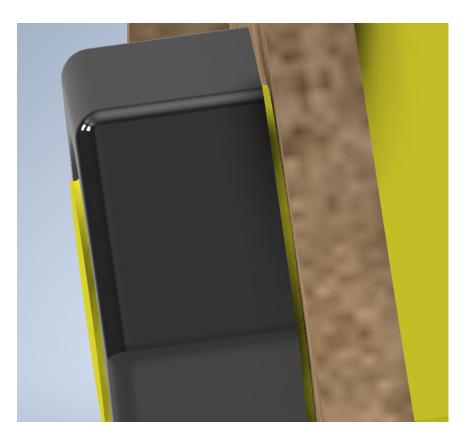
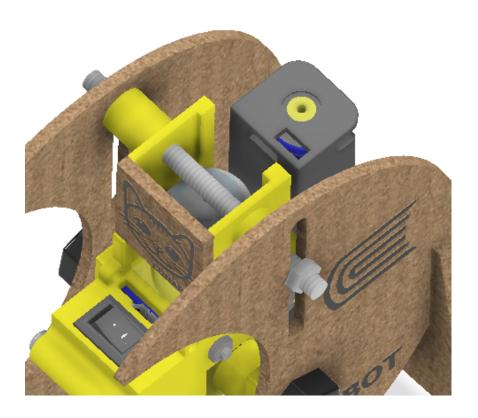
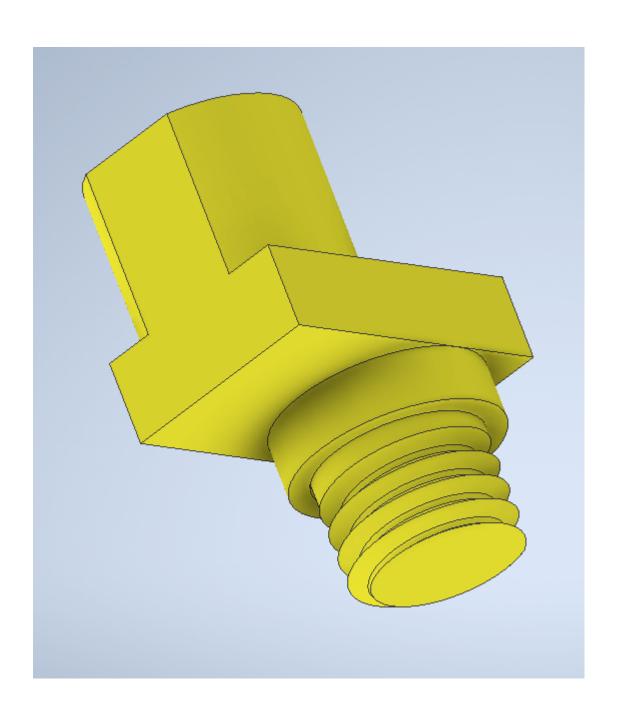
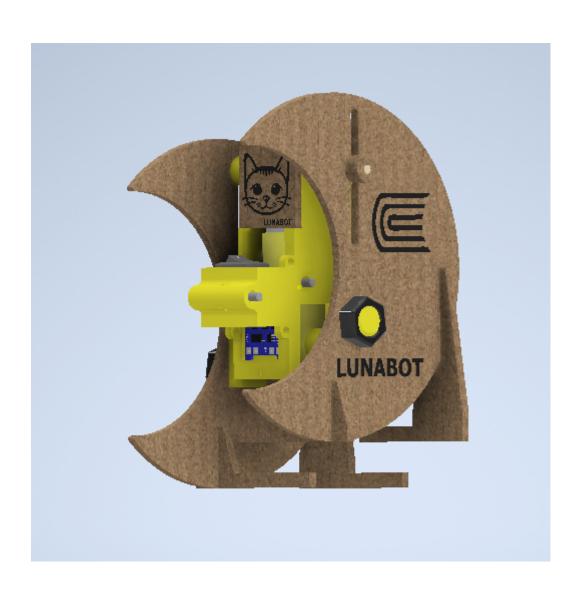
**Problema:** Falta de control de calidad en las tolerancias del ensamble con seguro a presión

- Dependencia del uso de pegamentos si el color seleccionado resulta holgado
- Necesidad de postprocesar la pieza del seguro o la biela si el color seleccionado resulta muy apretado

**Solución:** Modificar el diseño del ensamble añadiendo elementos roscados **Detalle:** Agregar en el diseño del eje de la biela una rosca M10 y reemplazar la arandela a presión por una tuerca M10 personalizada
