MERKBLATT Mai 2025

# Instandstellung von bestehenden Fussbodenheizungsanlagen

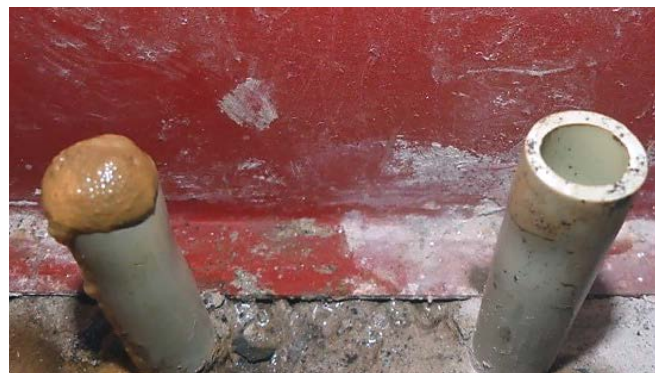
Wenn Fussbodenheizungsanlagen starke Ablagerungen mit harten Partikeln oder sogar einen Totalverschluss aufweisen, können diese durch eine spezialisierte Firma behoben werden. Ein Öffnen oder Entfernen des Estrichs (Unterlagsbodens) ist dabei nicht notwendig.

[ABB. 3] Totalverschluss links/geöffnetes Rohr rechts. Bildquelle: Girojet AG

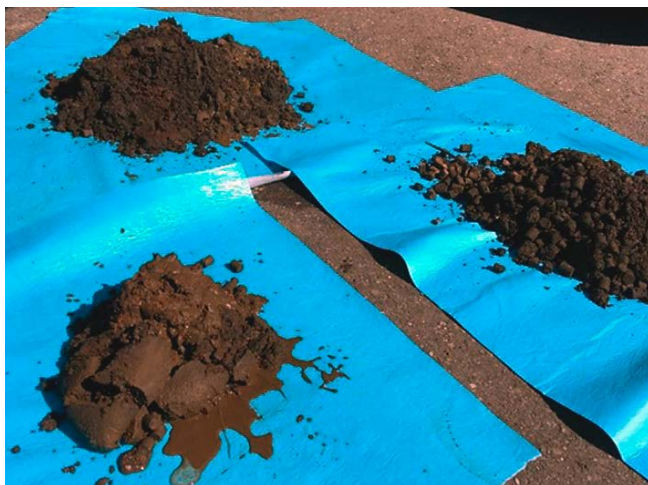
**[ABB. 4]** Entfernte Ablagerungen mit mechanischer Reinigung.  
Bildquelle: Girojet AG

Starke Ablagerungen können mit einer mechanischen Innenreinigung und mit Spezialgeräten restlos entfernt werden.

Nach der Entfernung der Korrosionsablagerungen ist eine erneute Prüfung der Fussbodenheizungsanlage nach 10 Jahren Betriebszeit zu empfehlen.

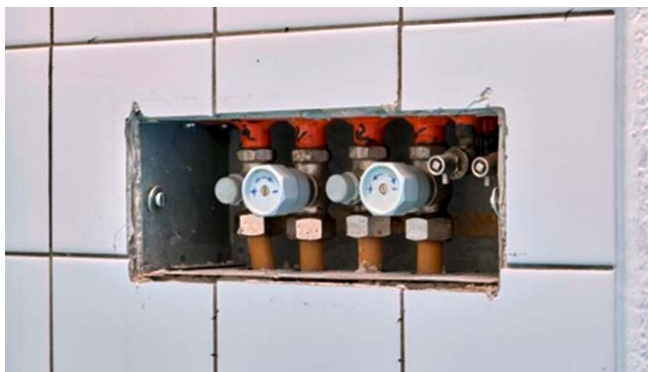
**[ABB. 5]** Eingemauerter Bodenheizungsverteiler. Bildquelle: Girojet AG

Eingemauerte Fussbodenheizungsverteiler sind beim Ersatz vorzugsweise freizulegen.

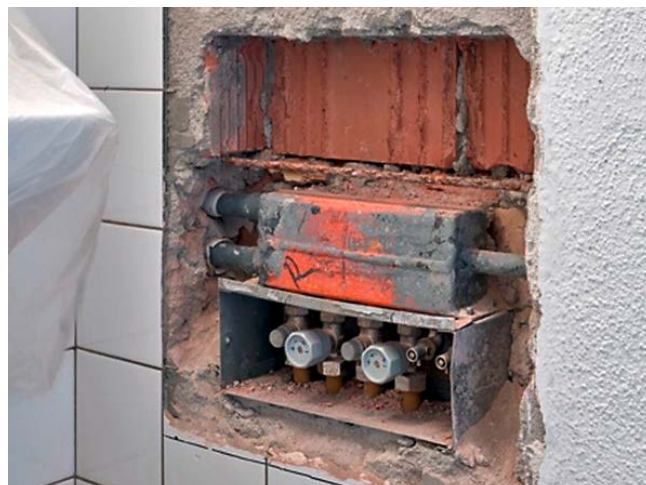
**[ABB. 6]** Freigelegter Fussbodenheizungsverteiler. Bildquelle: Girojet AG

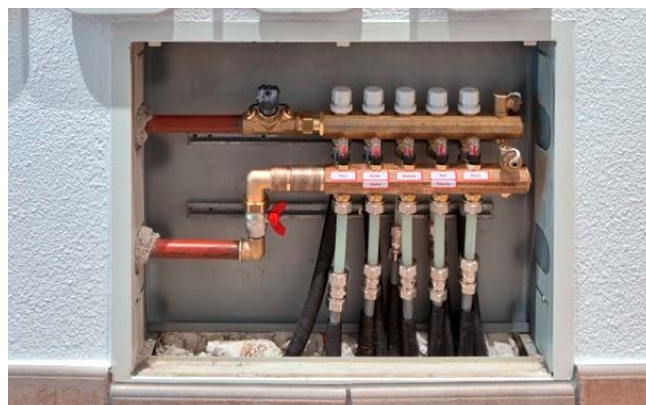
**[ABB. 7]** Neu installierter Fussbodenheizungsverteiler.  
Bildquelle: Girojet AG

Der neu installierte Fussbodenheizungsverteiler sollte vorzugsweise wie folgt ausgerüstet sein:

- Durchflussanzeige pro Heizkreis
- Platzreserve und Passstück für den möglichen Einbau eines Stellantriebs einer allfälligen Regelung
- Absperrmöglichkeiten pro Heizkreis und vor dem Fussbodenheizungsverteiler
- Strangreguliertventile, insbesondere bei Mehrfamilienhäusern

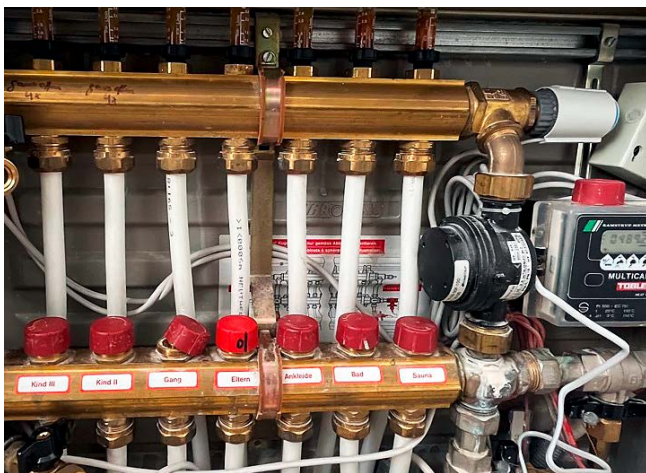
[ABB. 15] Ventil-Instandstellung empfohlen. Bildquelle: Girojet AG

Klemmende und defekte Ventile sind zu ersetzen. Es empfiehlt sich, immer sämtliche Ventile zum gleichen Zeitpunkt zu ersetzen. Folgende Punkte sollen bei der Instandhaltung der Ventile beachtet werden:

- Sind Ersatzteile erhältlich?
- Welche Dimensionen sind eingebaut?
- Durchflussmengen-Angaben beachten
- Adapter-Typ für Stellantrieb prüfen
- Stellantrieb vollständig in Betrieb nehmen

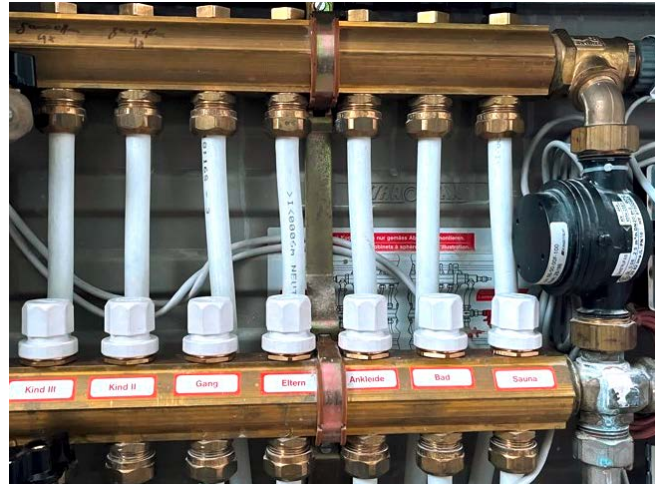
[ABB. 16] Nach Instandstellung der Ventile. Bildquelle: Girojet AG

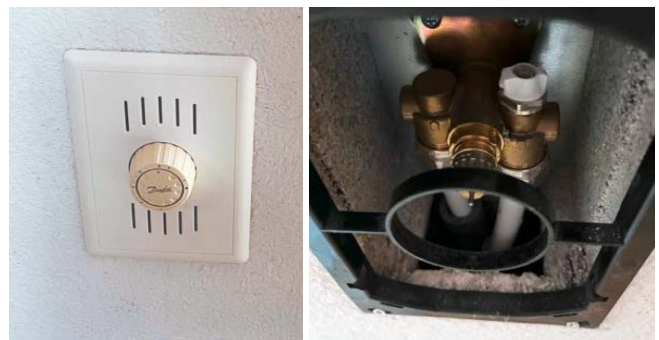
**[ABB. 19]** Wandventile. Bildquelle: Girojet AG

Wandventile entsprechen grundsätzlich einer Einzelraumregulierung. Die verbauten Anlageteile im Ventilkörper können zum Teil klemmen. Mit geeigneten Massnahmen können diese Ventile wieder funktionstüchtig gemacht werden. Wandventile können auch zurückgebaut und mit einer elektronischen Einzelraumregulierung ersetzt werden.
