**Ref. Entrega de Informe: OT – 3688**

CERTIFICADO  
INSPECCIÓN DE  
INTEGRIDAD DE FILTROS

**INFORME DE CERTIFICADO DE INSPECCIÓN  
CLINICA ALEMANA DE SANTIAGO S.A.**

**CERTIFICADO  
INSPECCIÓN DE SALAS  
LIMPIAS**

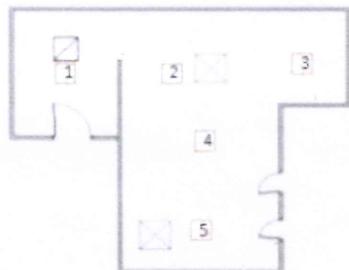
### Imagen de la Medición

Muestras	Nº1	Nº2	Nº3	Nº4	Nº5
Resultado, °C	21.5	21.5	21.5	21.5	21.5

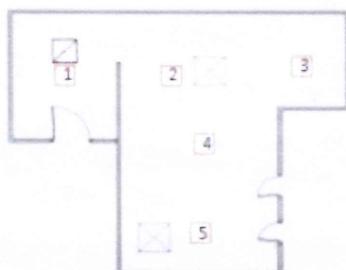
### Imagen de la Medición

Muestras	Nº1	Nº2	Nº3	Nº4	Nº5
Resultado, Lux	653	417	484	523	514
Promedio, Lux:	518.2	Especificación Cliente ,Lux:	>= 150	Cumple:	CUMPLE
