# LAPORAN REPAIR KOMATSU INDONESIA

| Assy No | 14X0625321 |
| Type Unit | D 65 E |
| Methode Repair | Penambahan circuit |

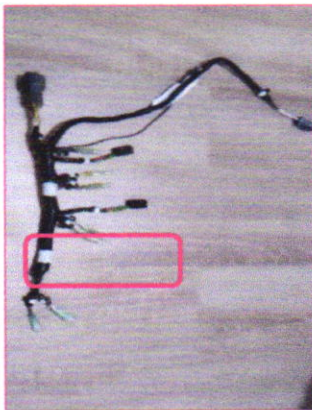
Before :

1. Modif harness GAUGE dari assy 14X0625321 ke assy 14X-06-J4510

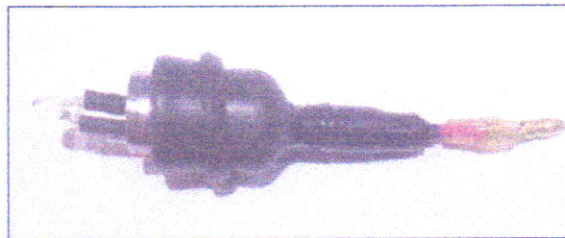
1. Analisa Lampu mati pada 3 instrument Dashboard ( Fuel , Oil Temp , & Water temp Gauge ).

- a. Fuel Gauge menggunakan bulb 24Volt, untuk input dari system 5 volt.
- b. Membeli Lampu Bulb ukuran 6.3 Volt .
- c. Memasang lampu 6,3 Volt ke Unit dan tetap semua lampu mati .
- d. Mengukur legangan input kurang dari 1 Volt.
- e. Membeli Lampu alternatif LED .
- f. Trial secara fungsi menggunakan LED ke Unit dan semua lampu menyala.

2. Melakukan Repair Lampu Bulb diganti ke LED dan langsung dipasang di Unit. dan Unit dinyatakan OK .
