기숙사 및 사택 12월 마감 작업 진행 현황 집계표(화학)

# 공사 완료 보고서

| 공 사 명 | 사택 6동 205호 긴급 누수 보수 | 제출일자 | 2022-02-09 |

| 공 사 명 | 사택 104동 503호 배수관 통수 및 보수 | | 제출일자 | 2022-10-30 |

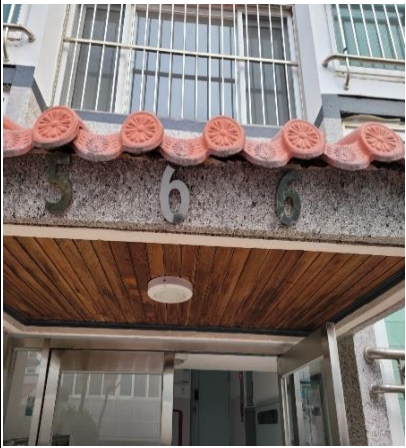
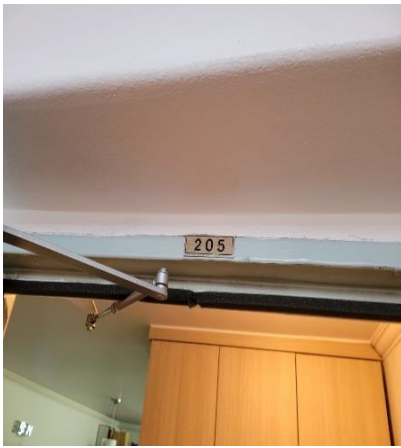
| 내 용 | 사택 공사 장소 | 사택 공사 장소 | 분배기 교체 전 보양작업 |

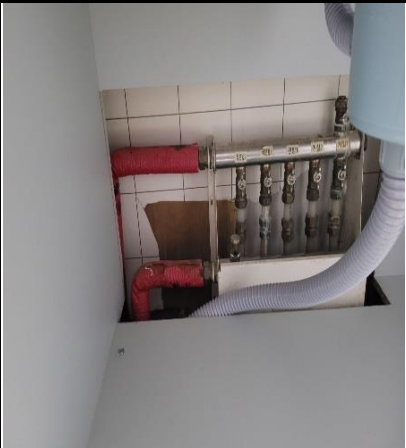
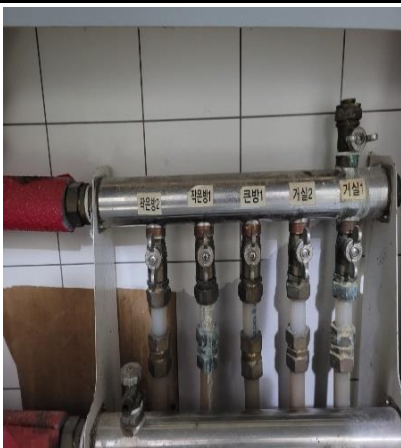
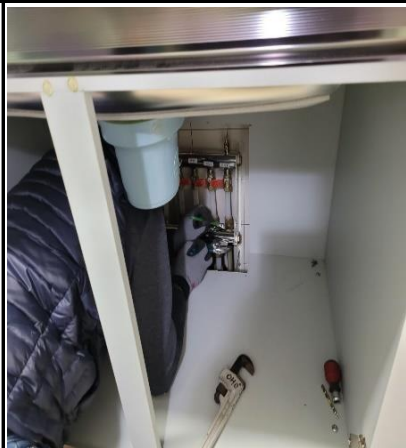
| 내 용 | 기존 분배기 철거 전 | 기존 분배기 철거 전 | 기존 분배기 철거중 |

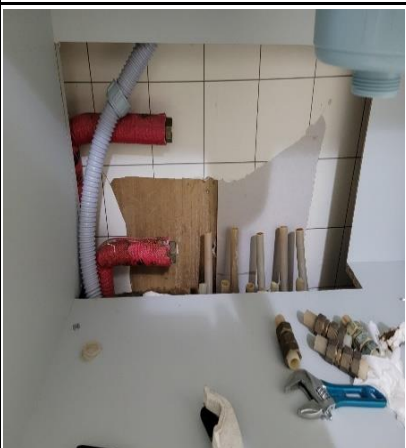
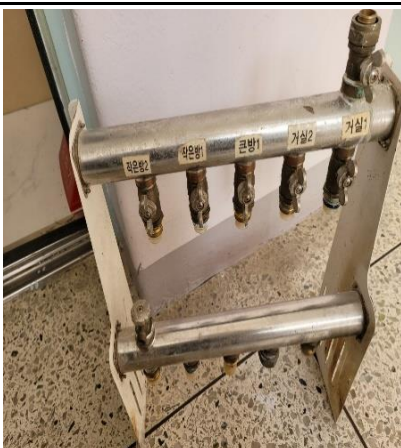
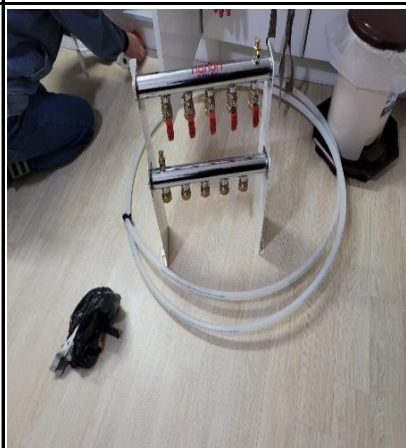
| 내 용 | 기존 분배기 철거 완료 | 분배기 신설 | 분배기 신설 |

| 보수건수 | 일자 | 호실 | 점검유무 | 보수위치 | 보수내용 | 보수기간 | 보수업체 | 보수인원 | 비고 |
|---|---|---|---|---|---|---|---|---|---|
| 01 | 22.02.08 | 6-205 | 누수탐지X | 주방 난방분배기 | 5구 난방분배기 교체 | 09:00~12:00 | 동운 | 3 | |

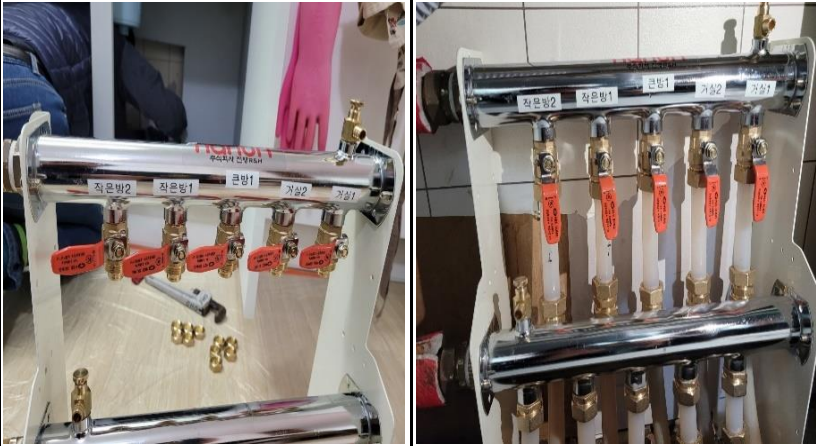
| 내 용 | 분배기 신설 | 분배기 신설 설치완료 | |

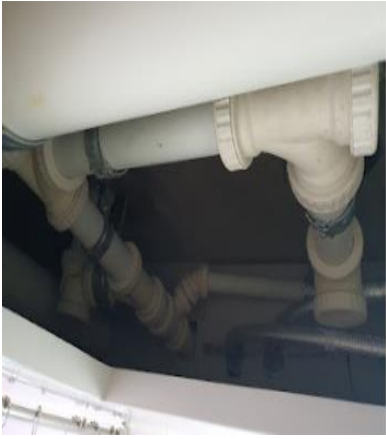
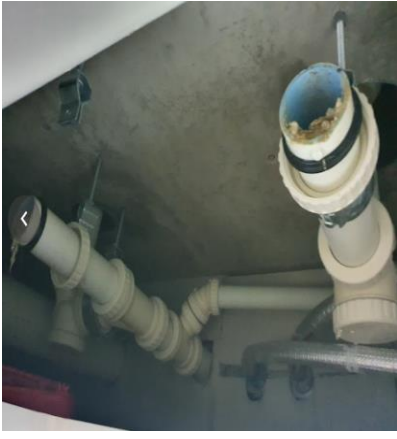
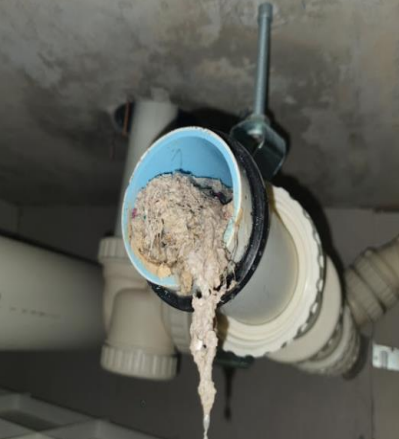
| 내 용 | 배수배관 | 배수막힘-1 | 배수막힘-2 | |

| 보수건수 | 일자 | 호실 | 점검유무 | 보수위치 | 보수내용 | 보수기간 | 보수업체 | 보수인원 | 비고 |
|---|---|---|---|---|---|---|---|---|---|
| 02 | 22.10.11 | 104-503 | 누수탐지X | 거실 화장실 배수배관 | 배수관 통수작업 및 누수부위 보수함 | 09:00~11:00 | 동운 | 2 | |

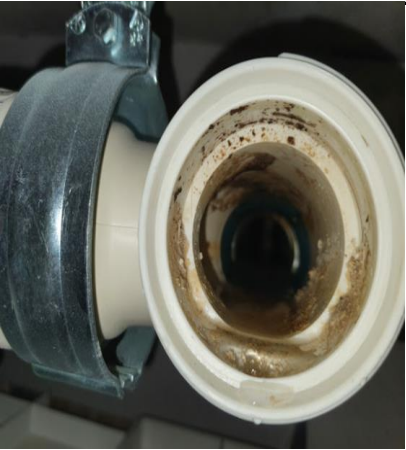
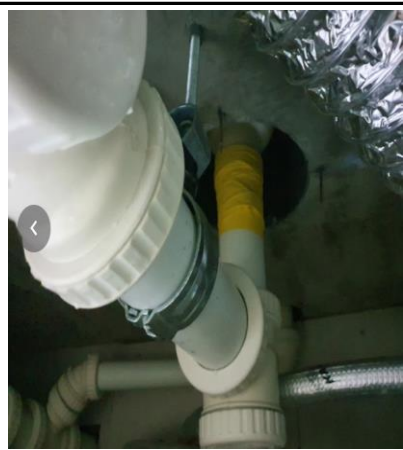
| 내 용 | 배수통수 | 배수 복원 | | |
