■ 부분 보수일( 2월28일 ) : 보양 → 줄눈 제거(누수오염) → 줄눈 홈 내부 건조(열풍기) → 줄눈 홈 내부 및 바닥 타일(오염) 백색 시멘트 작업

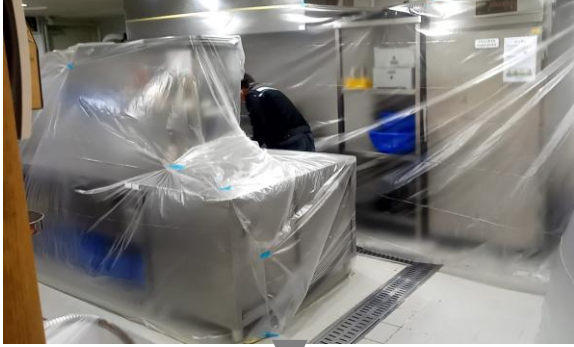
◎ 비닐보양

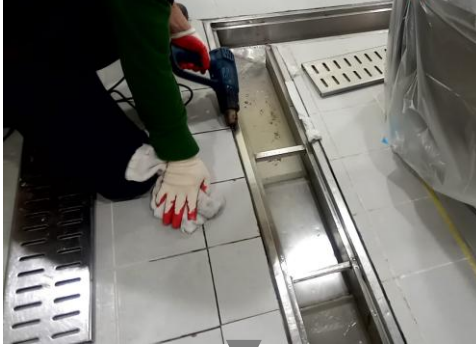
◎ 트렌치 홈 건조-1

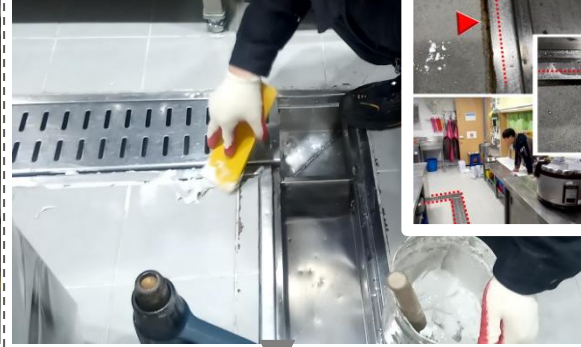
◎ 신규 줄눈 작업 (트렌치)-1

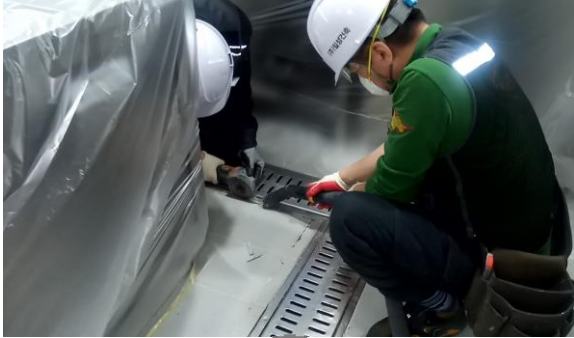
◎ 기존 줄눈 제거-1

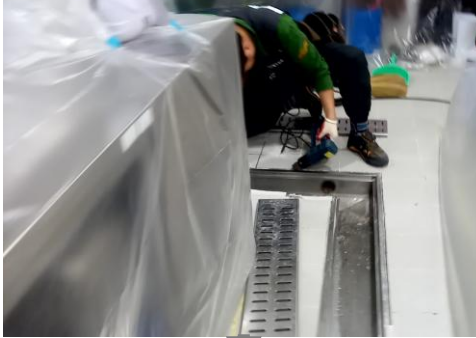
◎ 트렌치 홈 건조-2

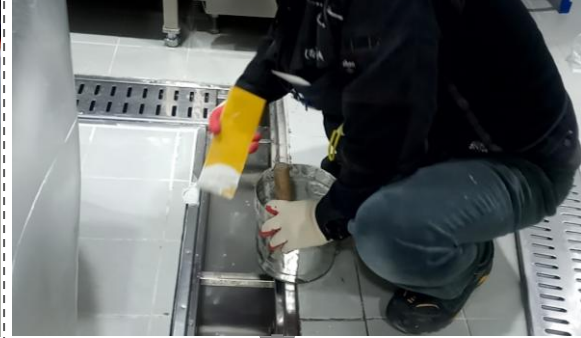
◎ 신규 줄눈 작업 (트렌치)-2

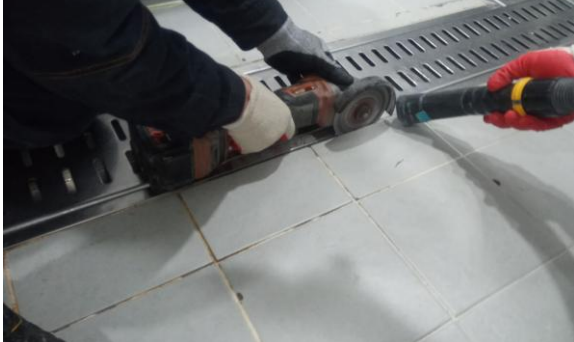
◎ 기존 줄눈 제거-2

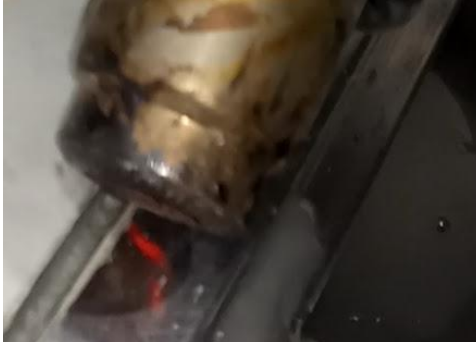
◎ 트렌치 홈 건조-3

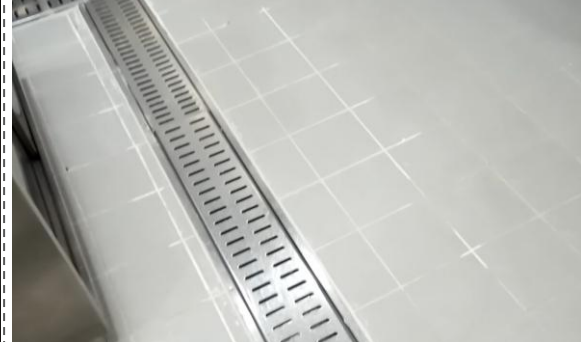
◎ 신규 줄눈 작업 ( 훼손 바닥 타일)
