# 시스템에어컨 전열교환기 필터교체 및 디퓨저 청소

현 장 : 기술연구원 LG사택 어린이집

세척일자 : 2025년 04월 26일, 05 17일

실내기 세척 작업을 완료하였기에 다음과 같이 작업 진행 및 완료 사진자료집을 제출합니다.

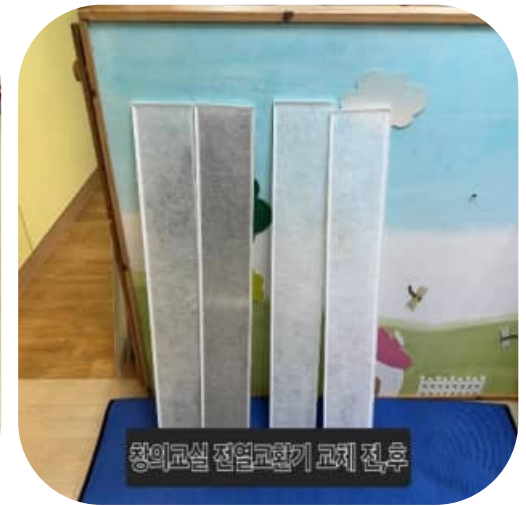
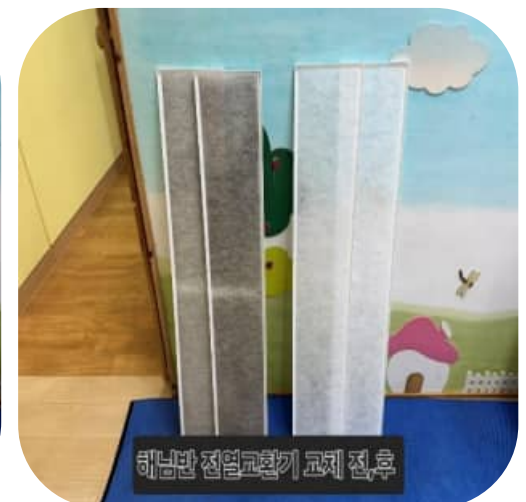
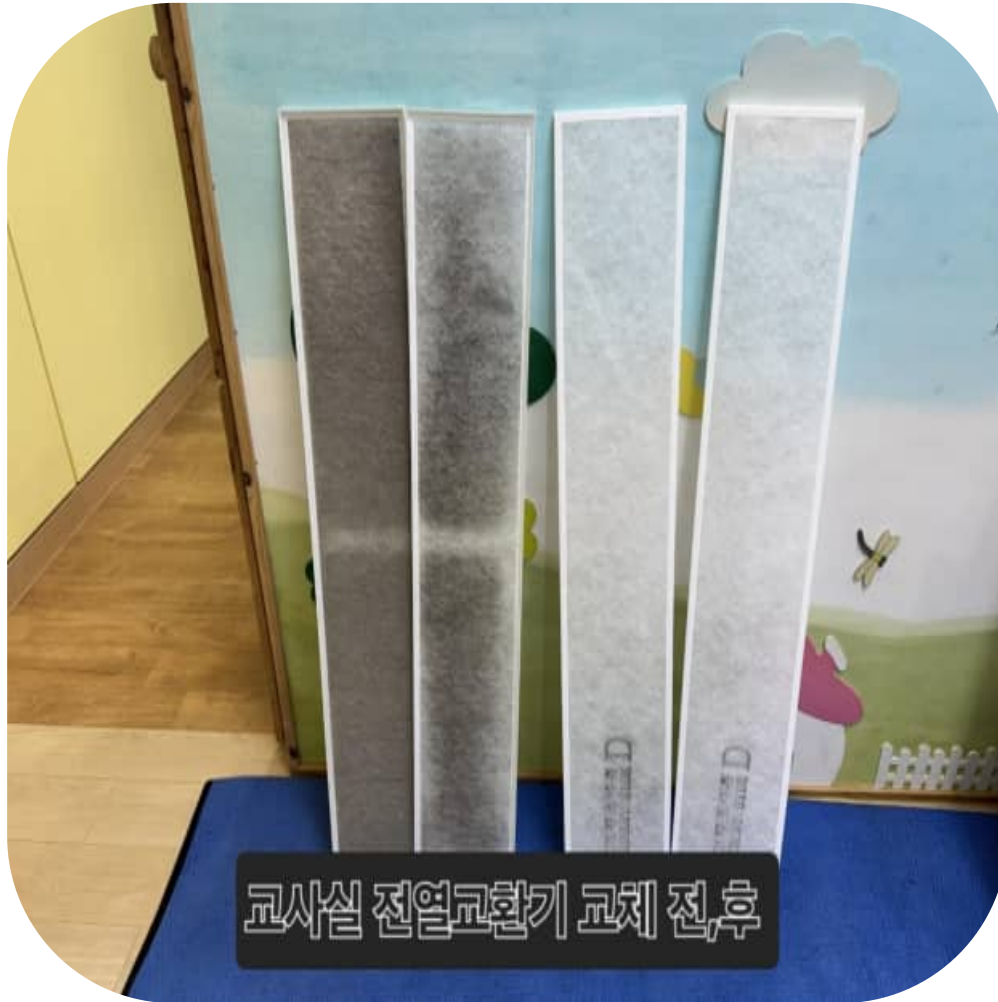
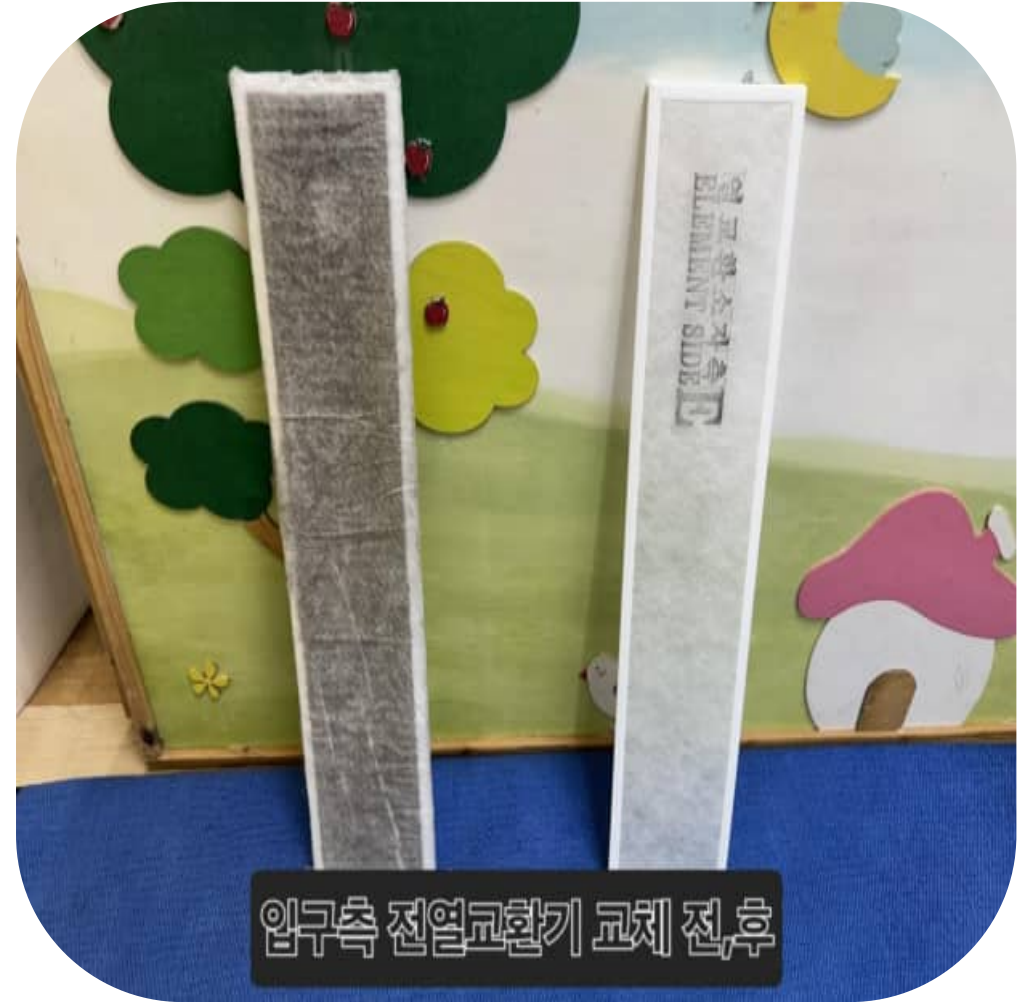
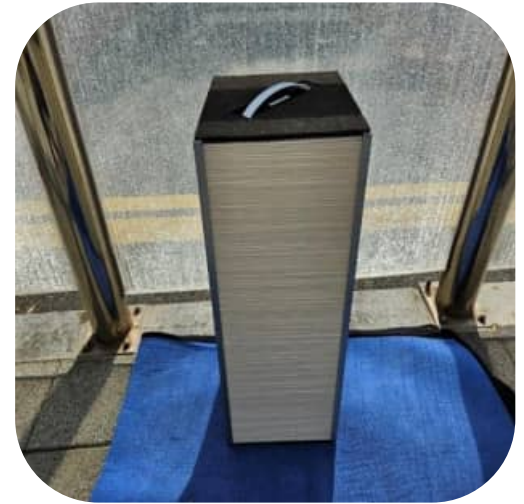
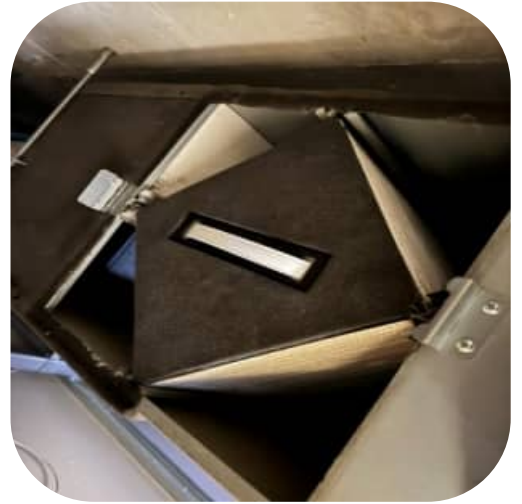
세척 전

세척 중

에어 세척

세척 후

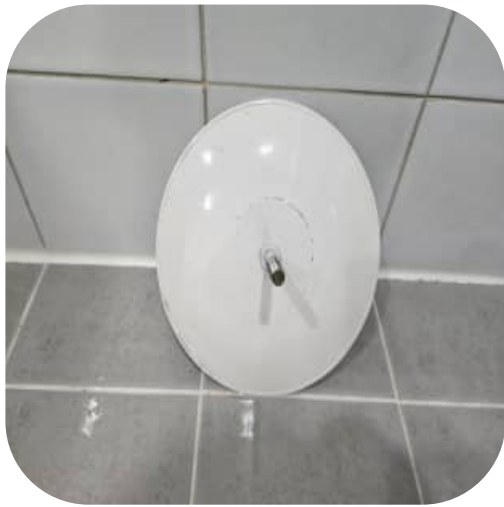
세척 전

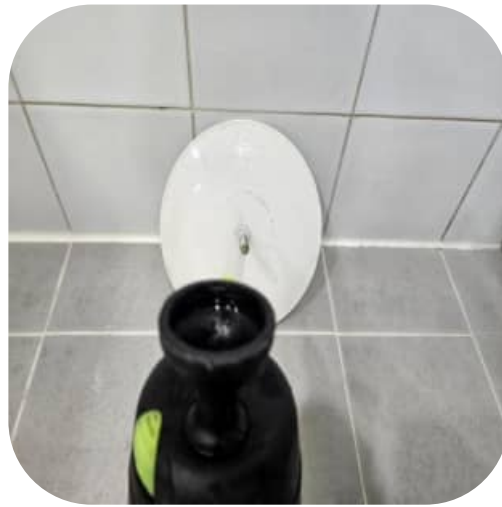
약품 투여

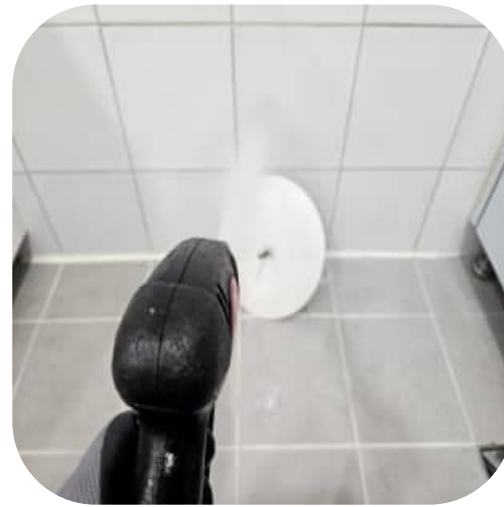
고압 세척

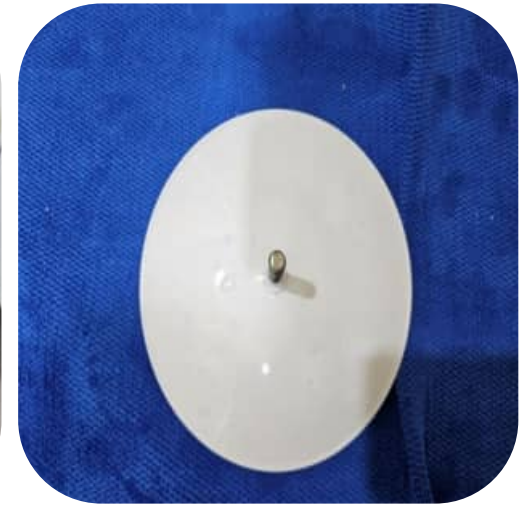
세척 후

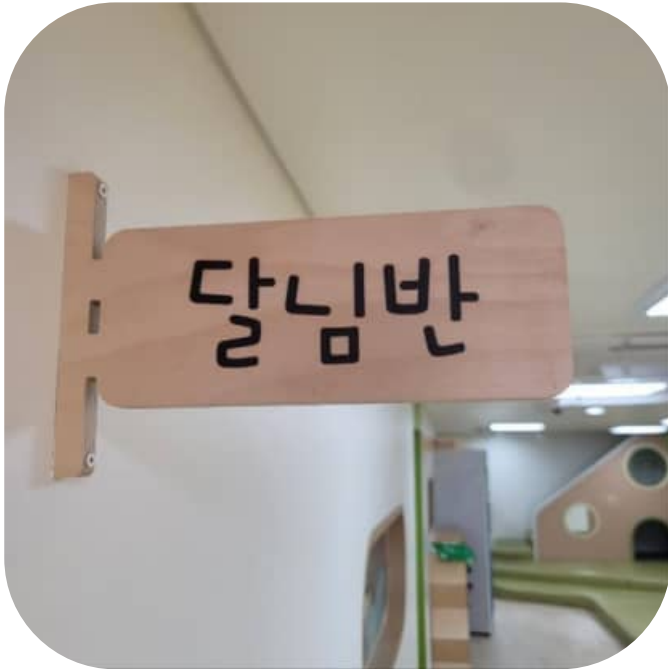
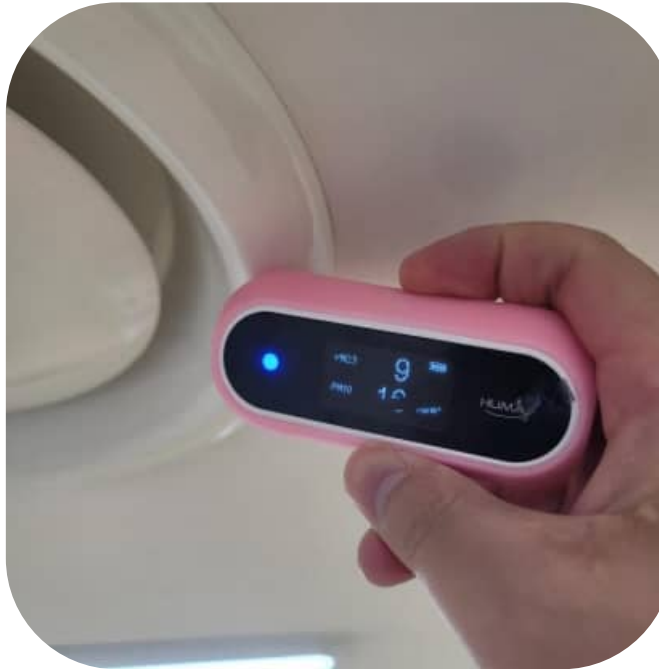
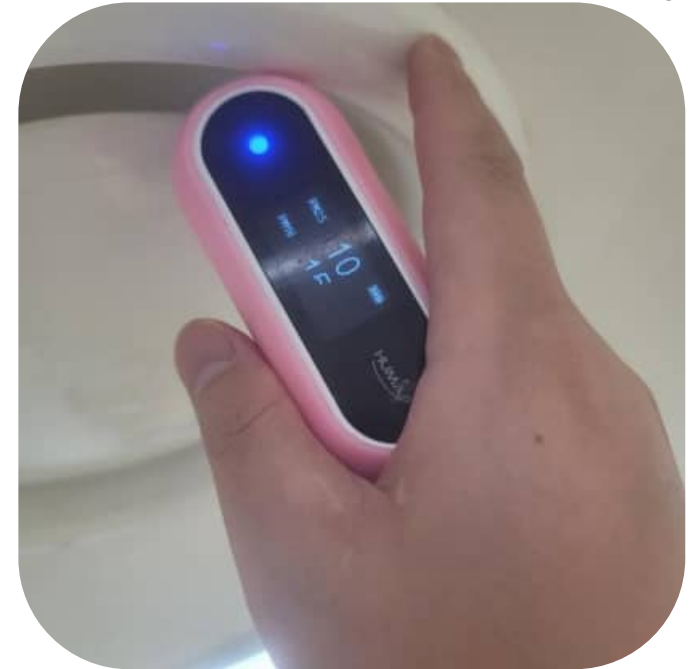
작업실명

작업 전

작업 후

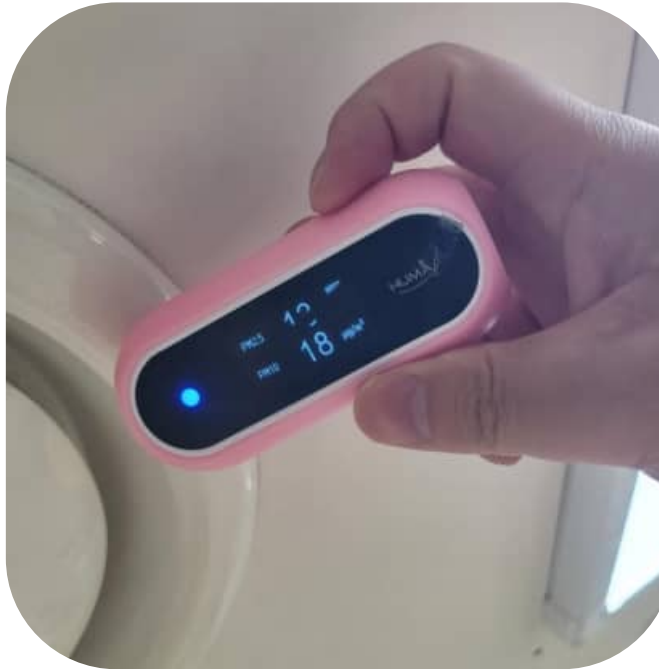
작업 전

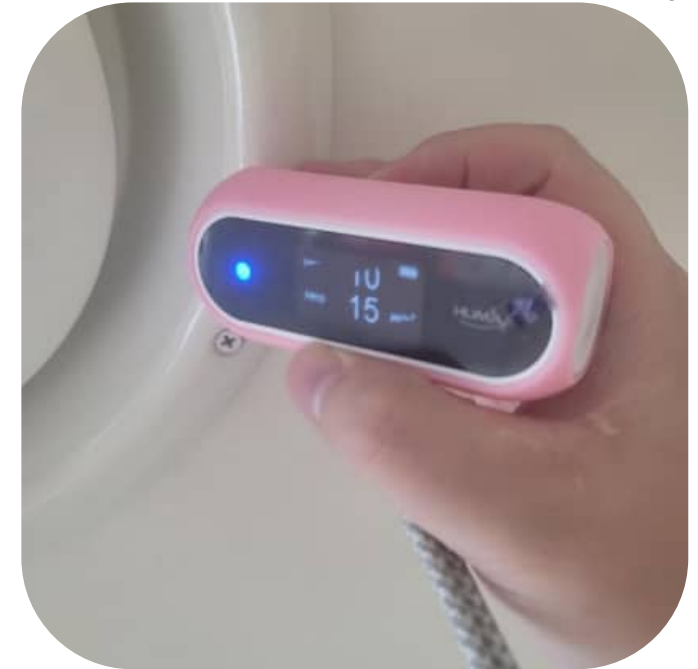
작업 후

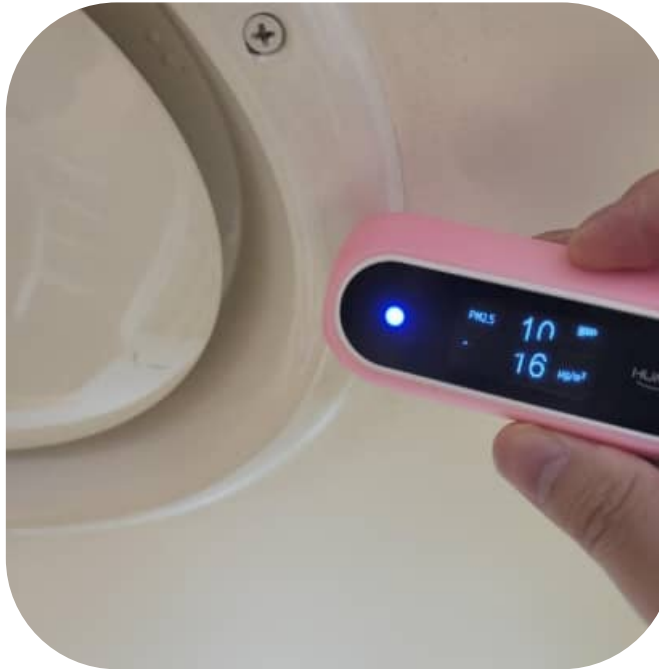
작업 전

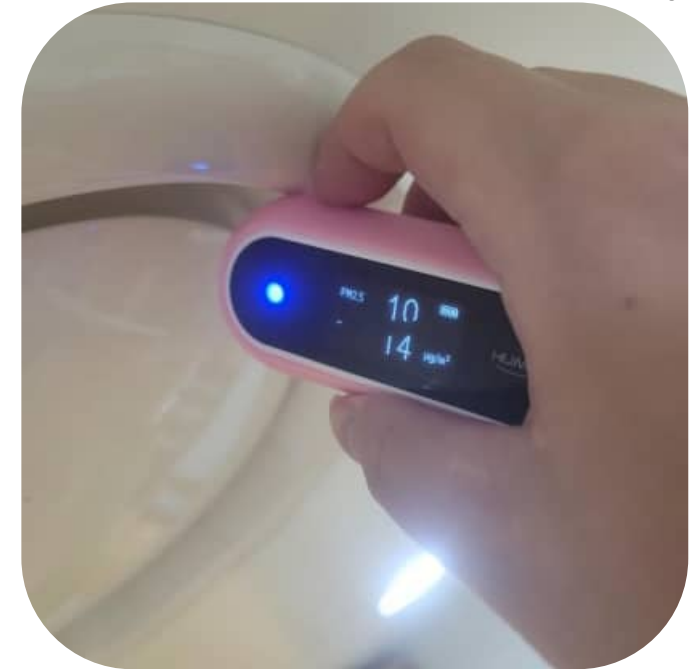
작업 후

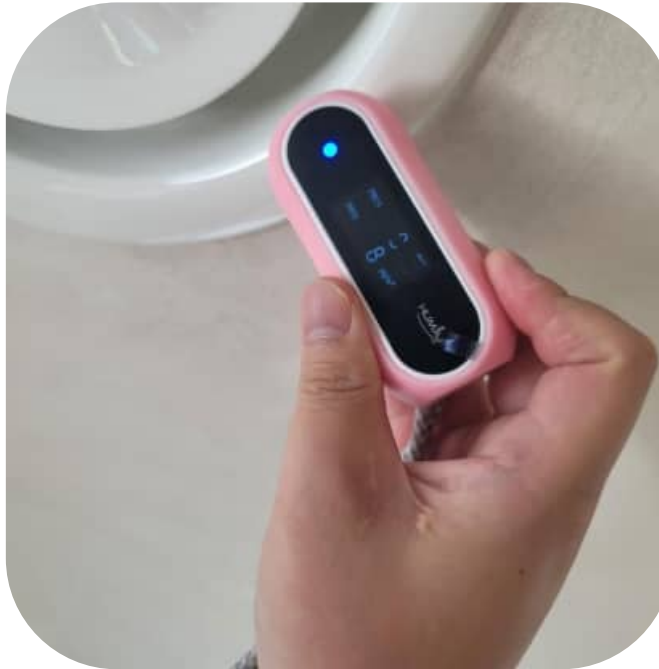
작업 전

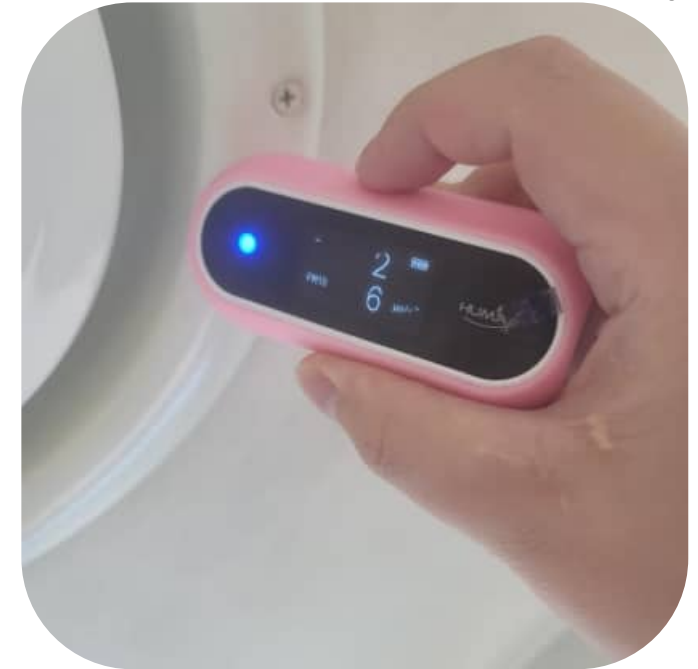
작업 후

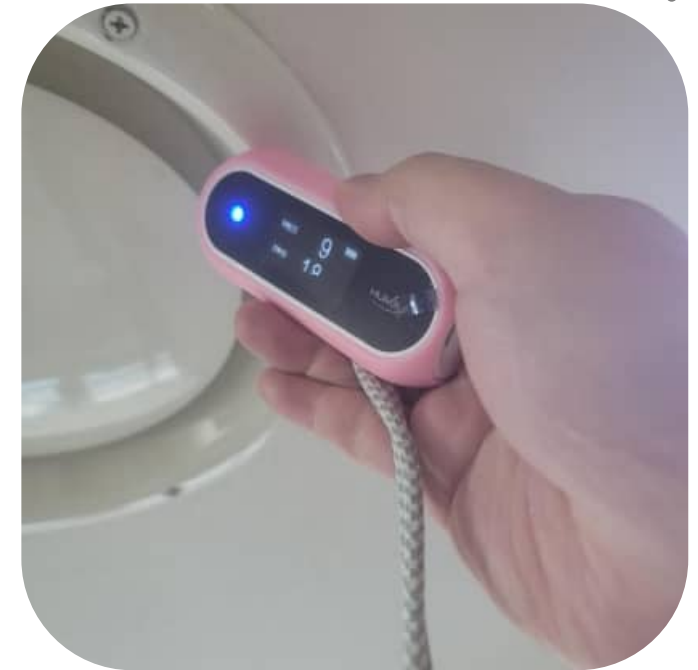
작업 전

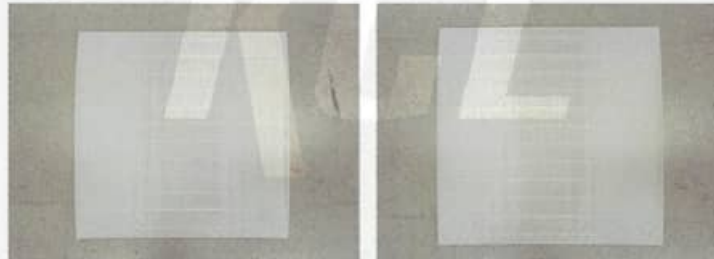
그림 1) 시료 전·후면 사진

| 통기저항 | | 25 Pa |
| 입자 포집률 | 입자 지름 (μm) | 99.82 % |

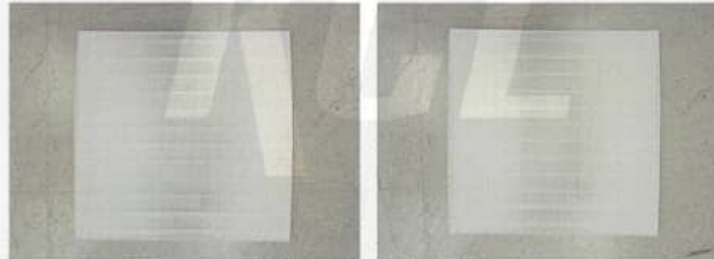
그림 1) 시료 전·후면 사진

| 통기저항 | | 21 Pa |
| 입자 포집률 | 입자 지름 (μm) | 99.86 % |

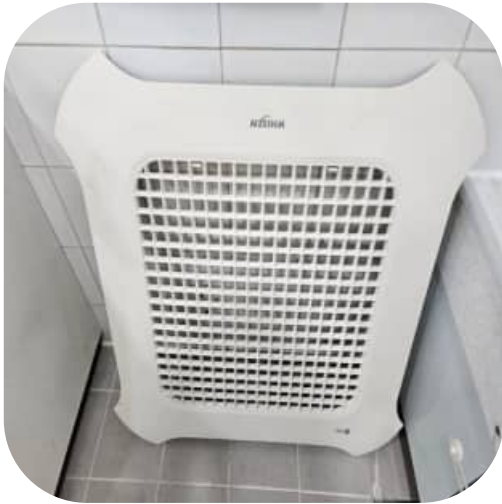
세척 전

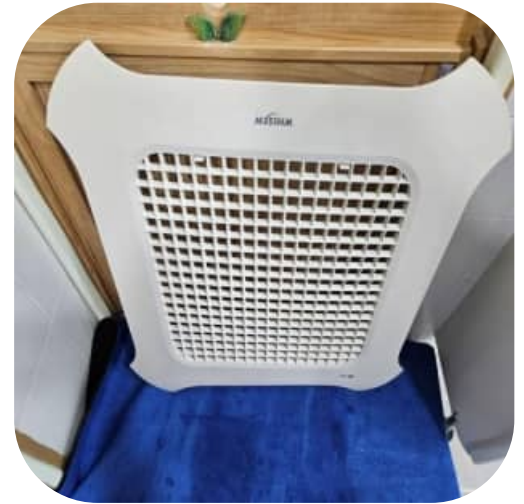
약품 투여

고압 세척

세척 후

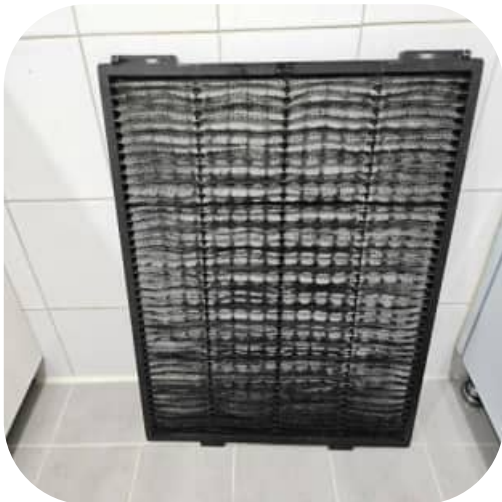
세척 전

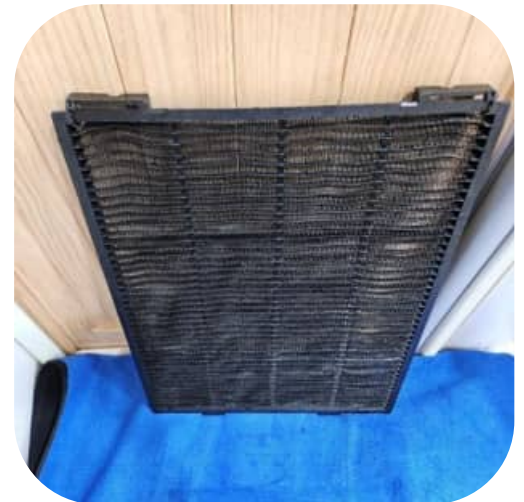
세척 후

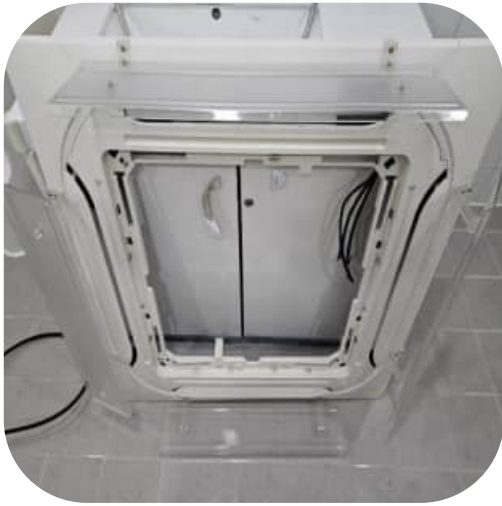
세척 전

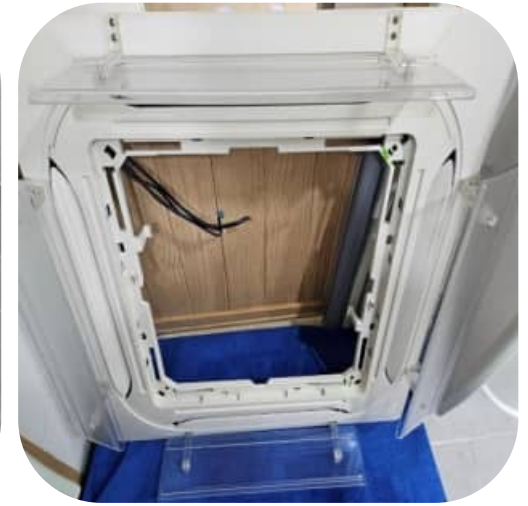
세척 후

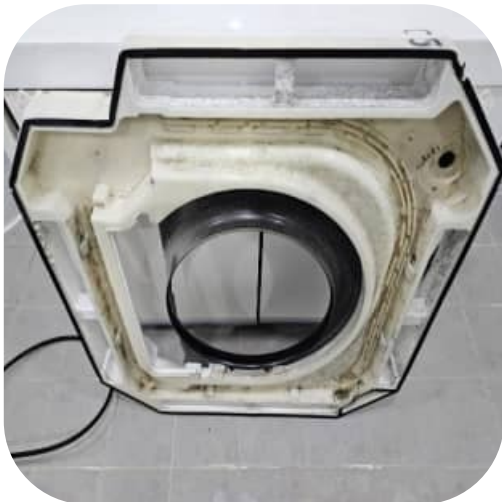
세척 전

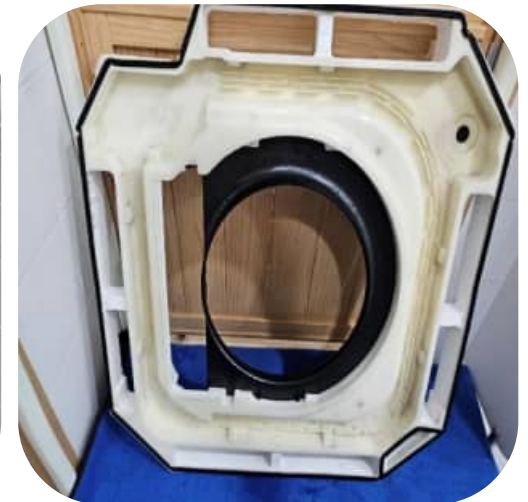
세척 후

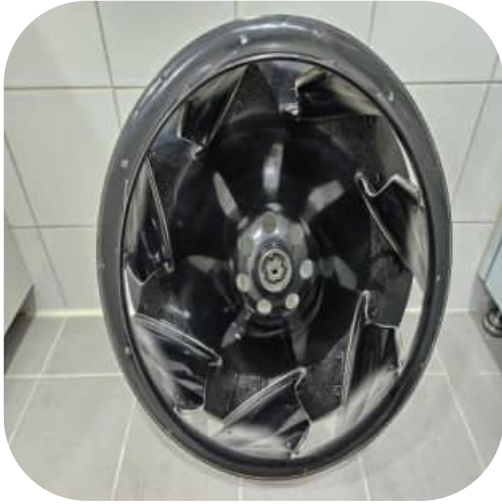
세척 전

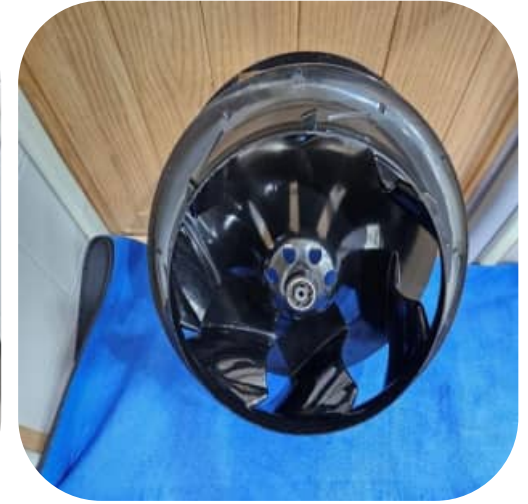
세척 후

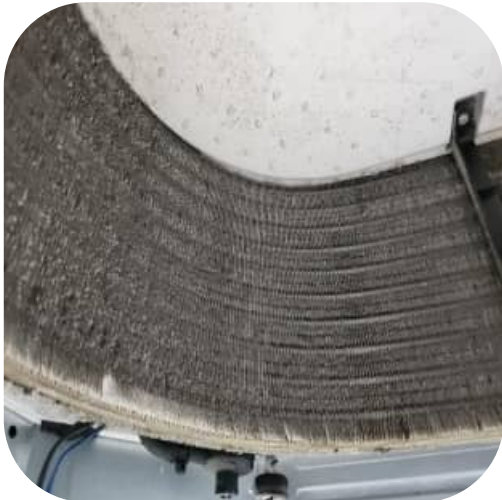
세척 전

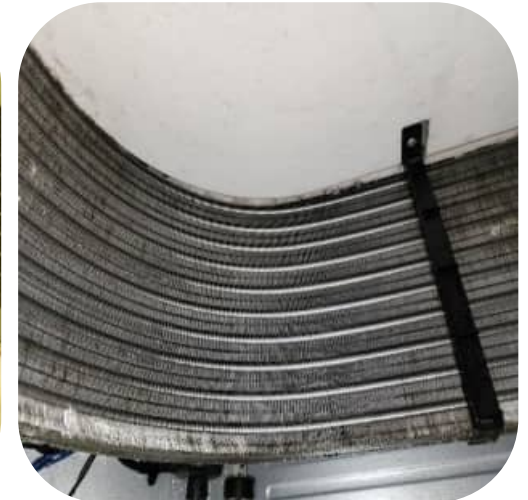
세척 후

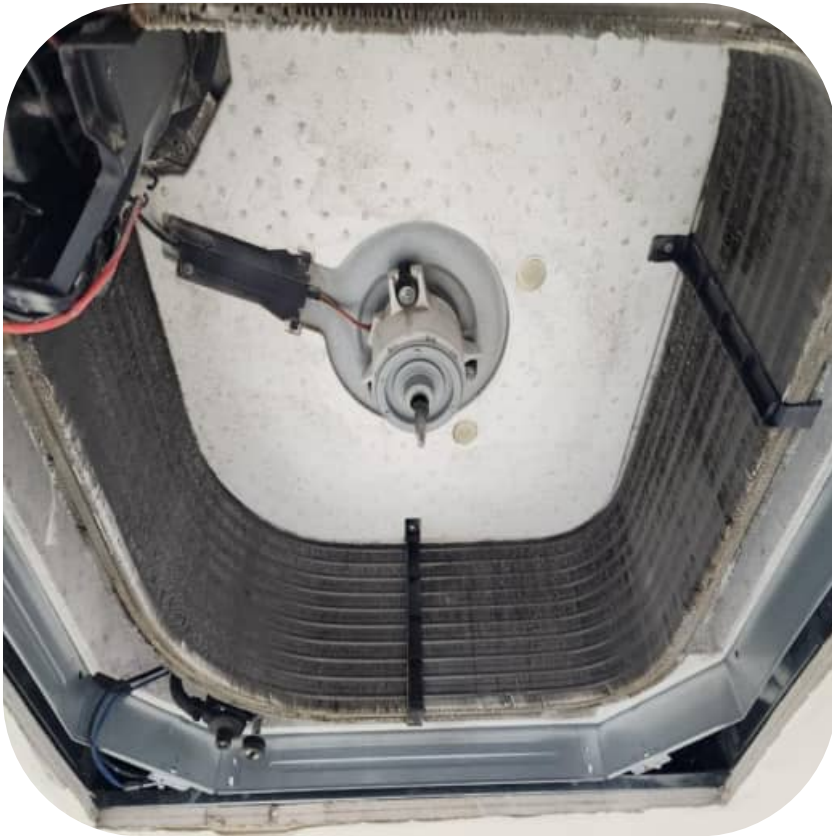
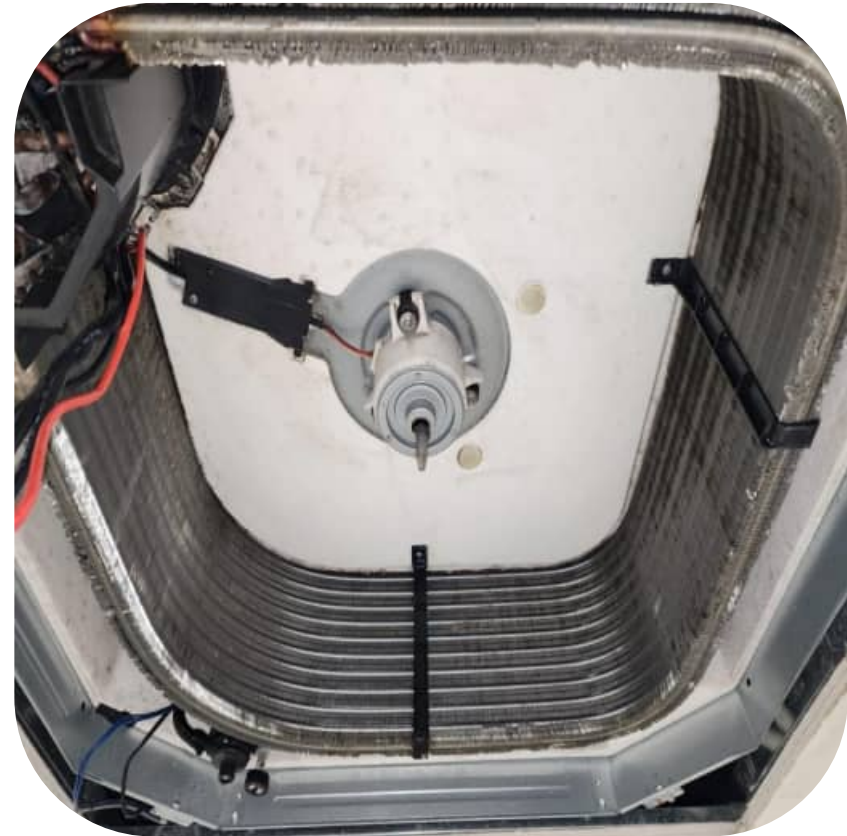
세척 전

세척 후

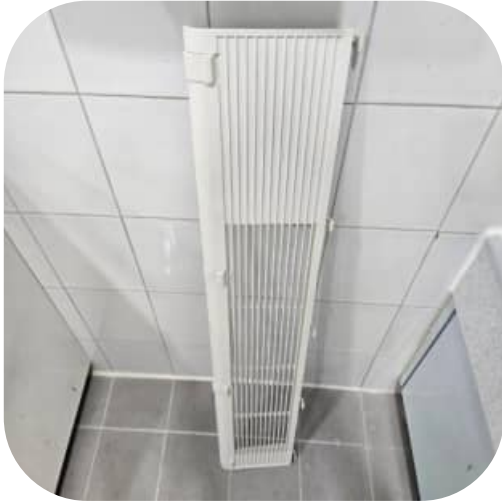
세척 전

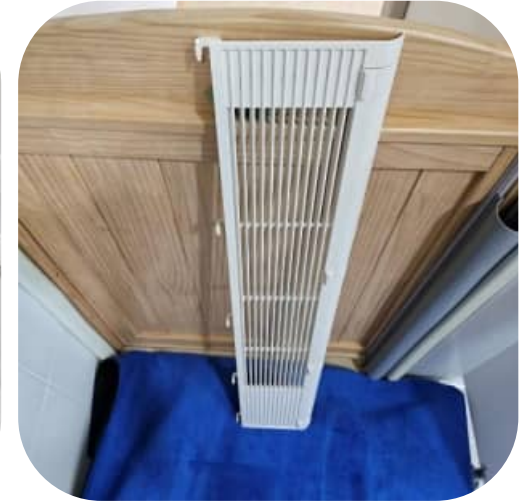
세척 후

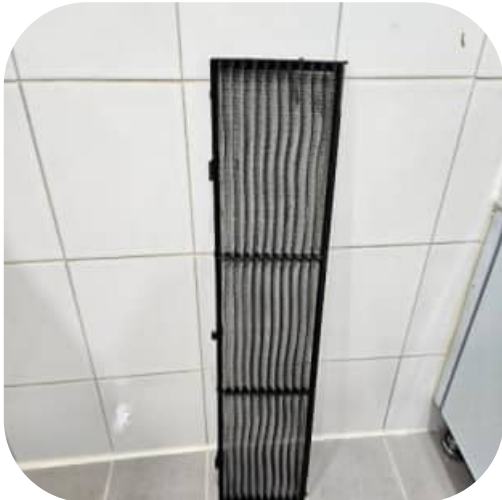
세척 전

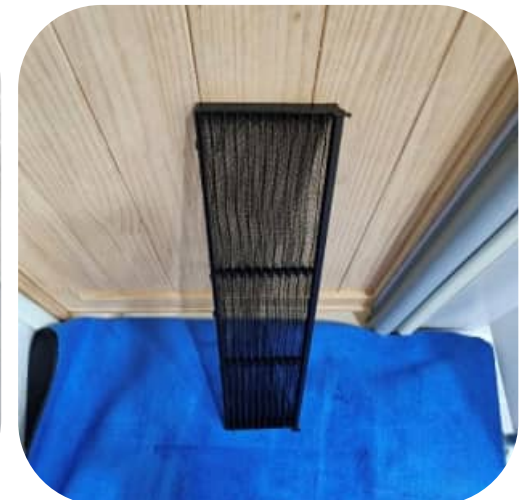
세척 후

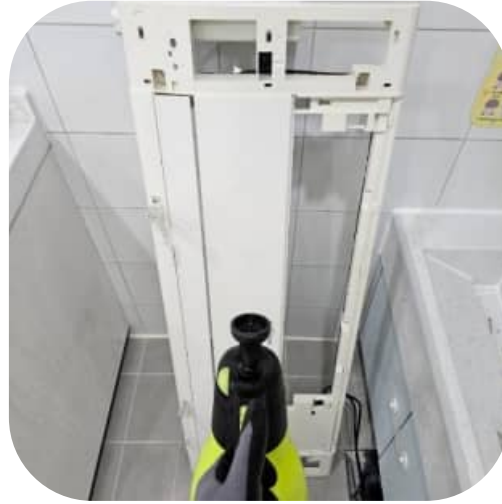
세척 전

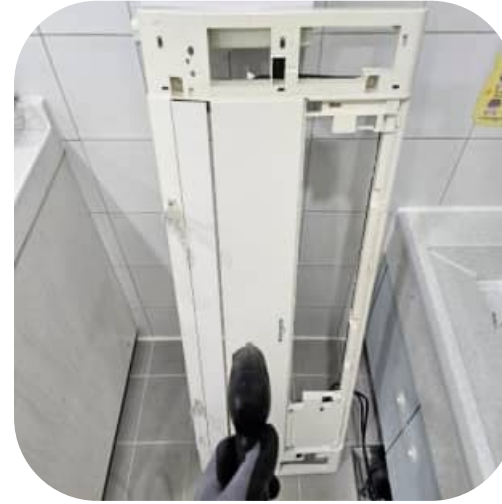
약품 투여

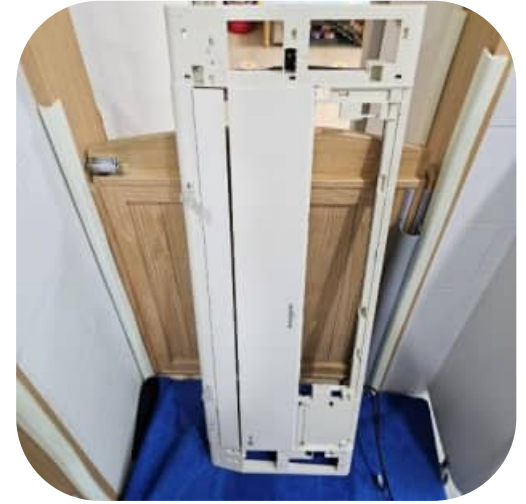
고압 세척

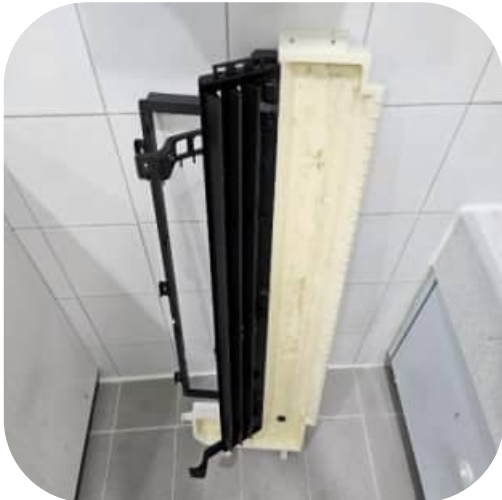
세척 후

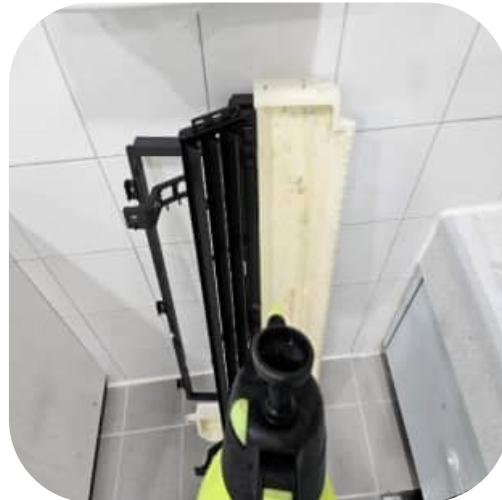
세척 전

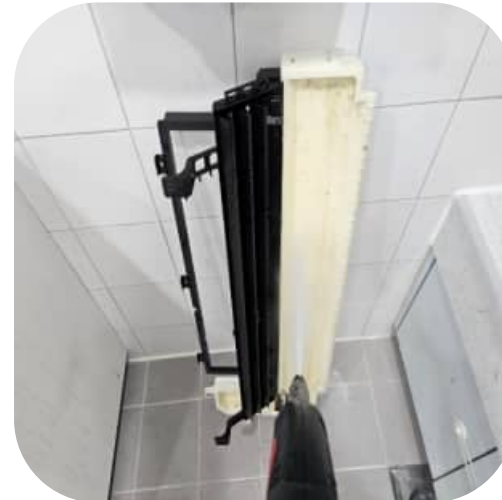
약품 투여

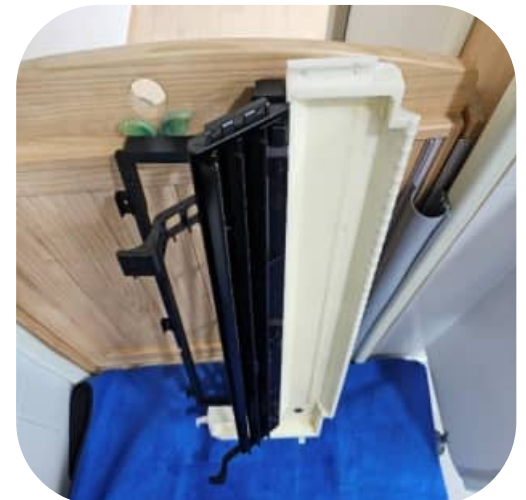
고압 세척

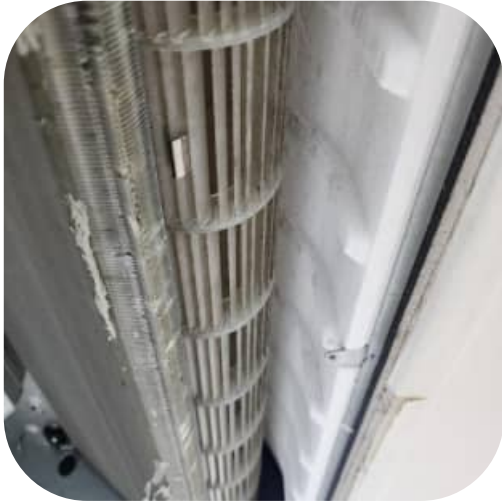
세척 후

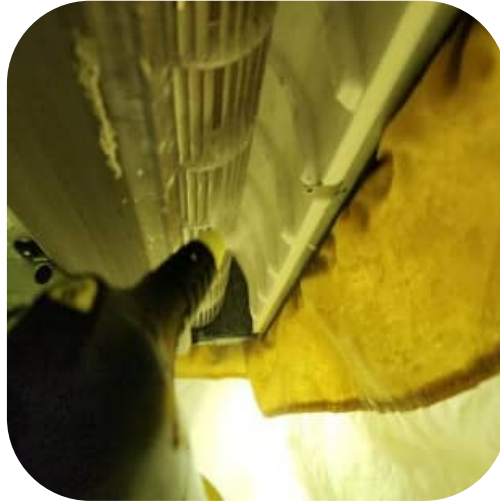
세척 전

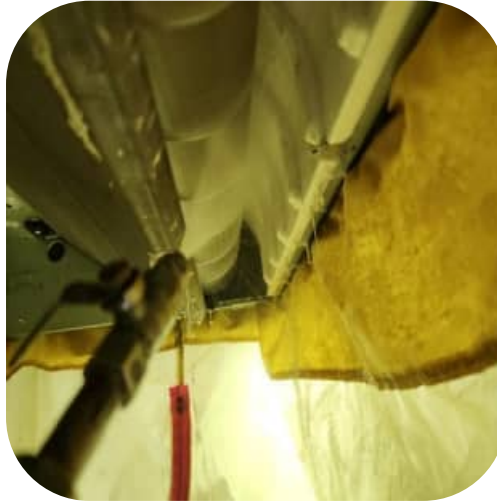
약품 투여

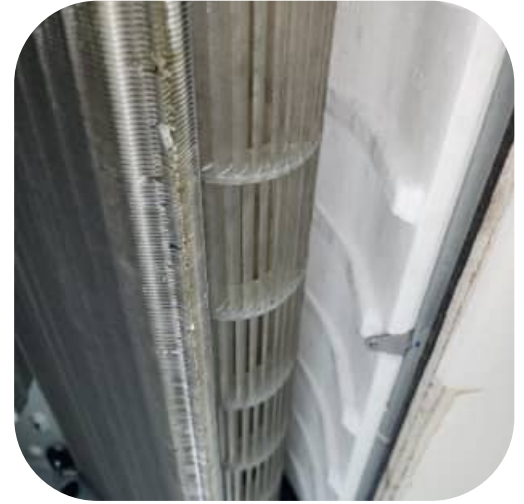
고압 세척

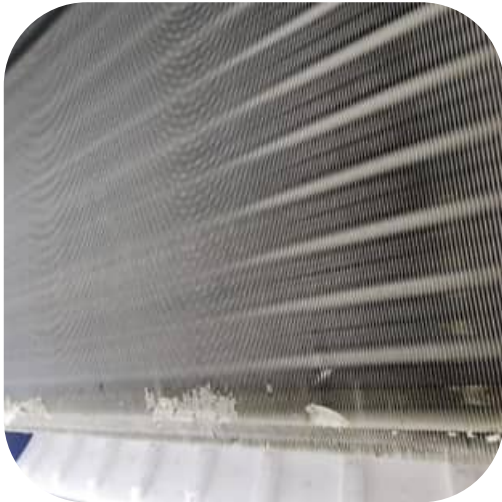
세척 후

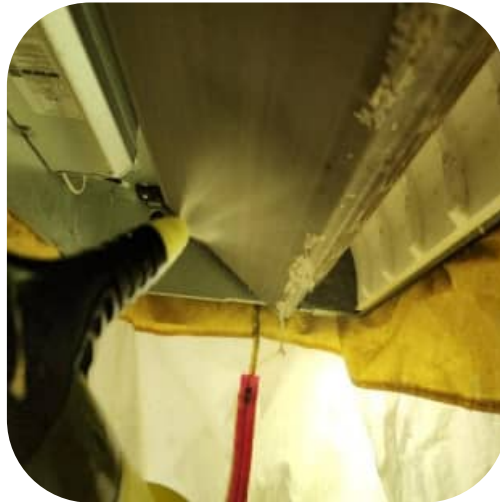
세척 전

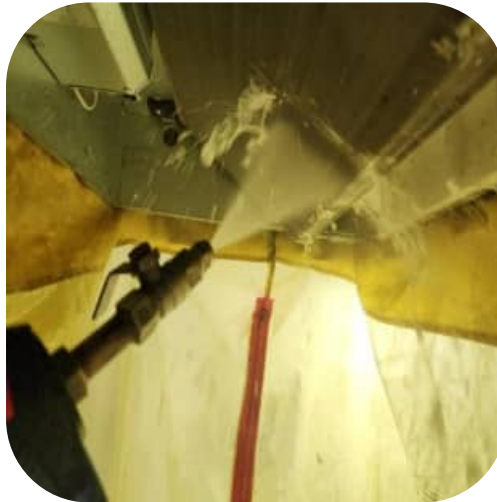
약품 투여

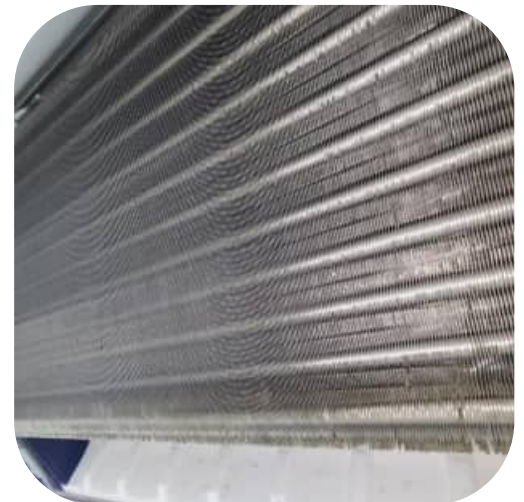
고압 세척

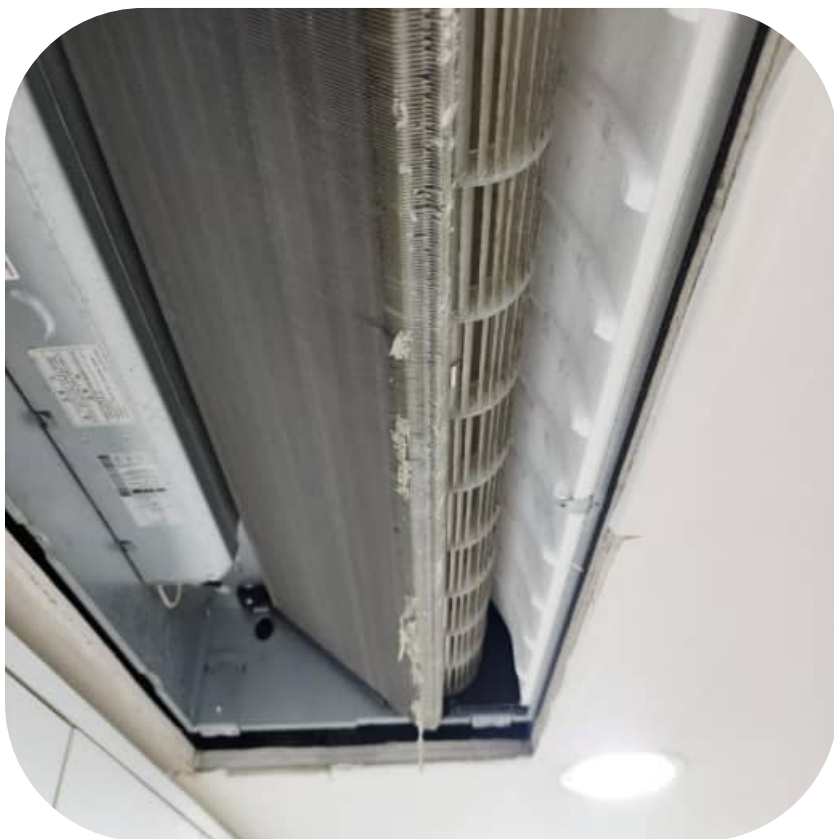
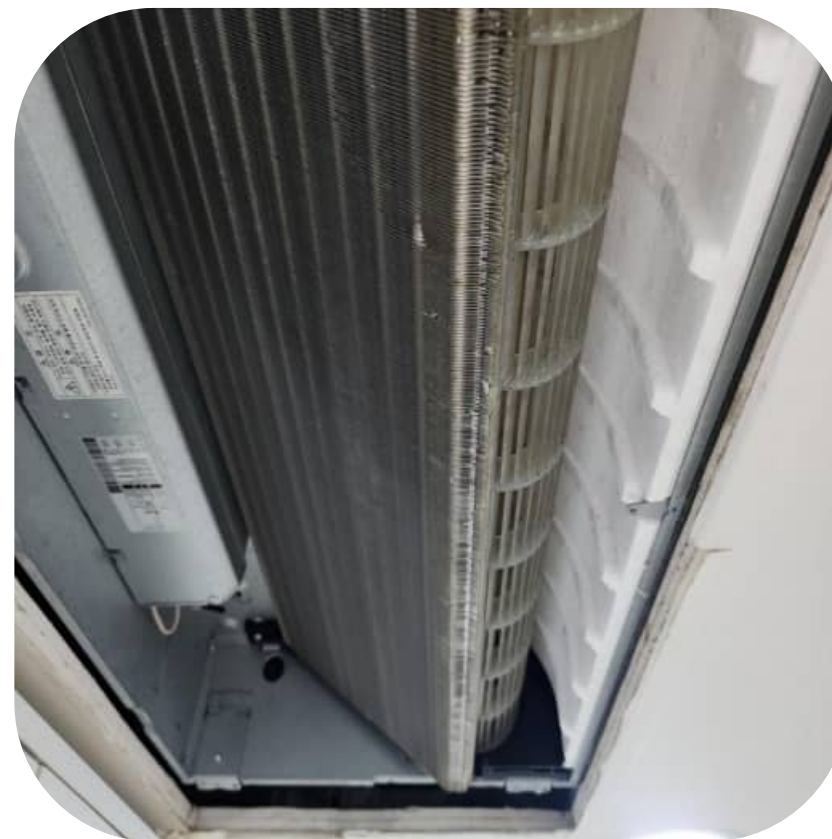
세척 전

세척 후

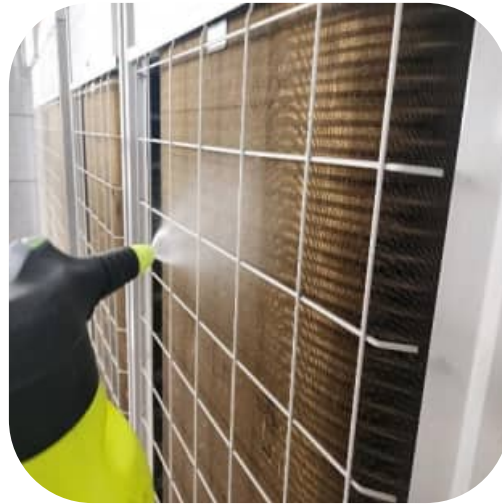
세척 전

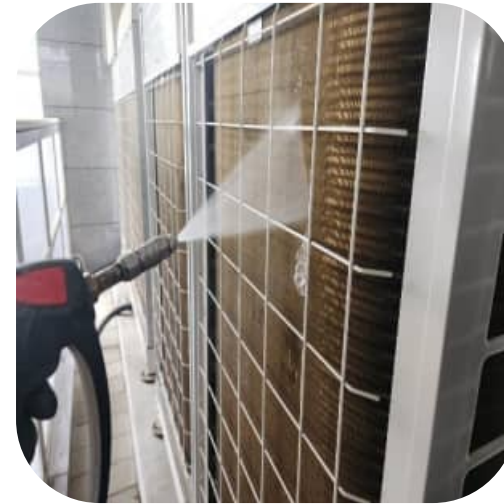
약품 투여

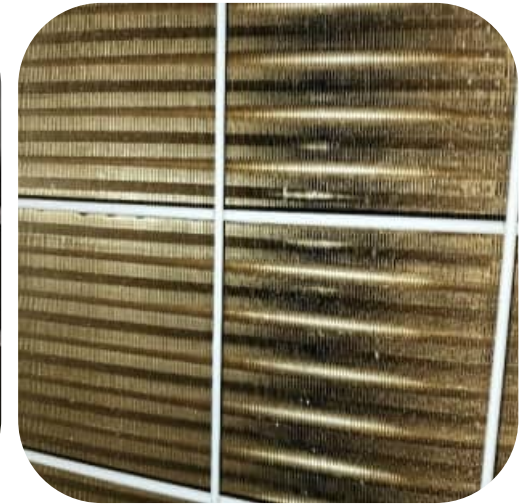
고압 세척

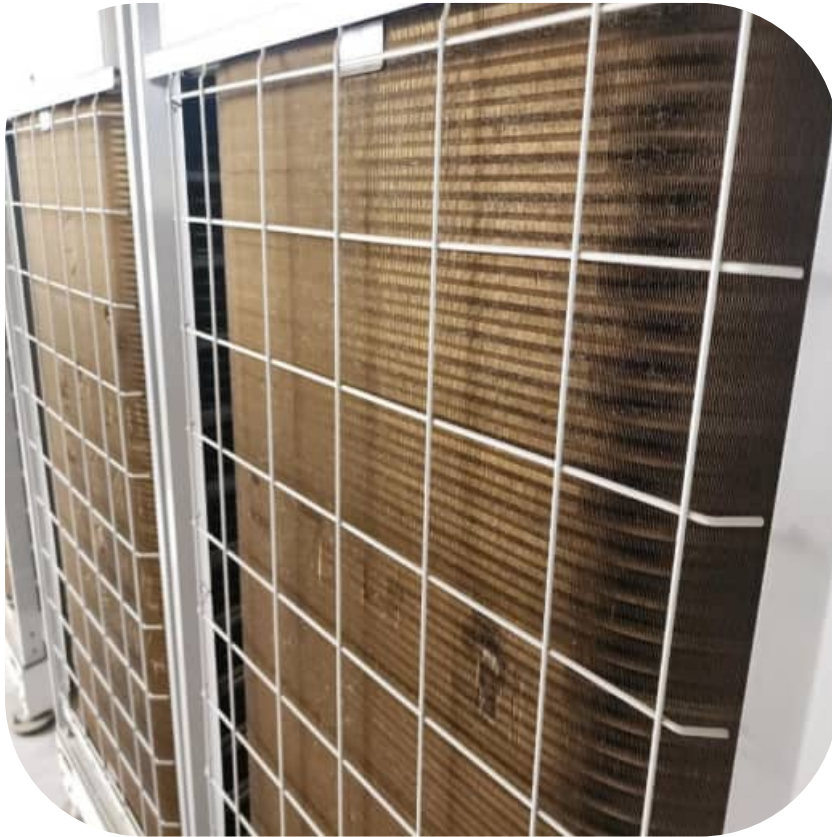
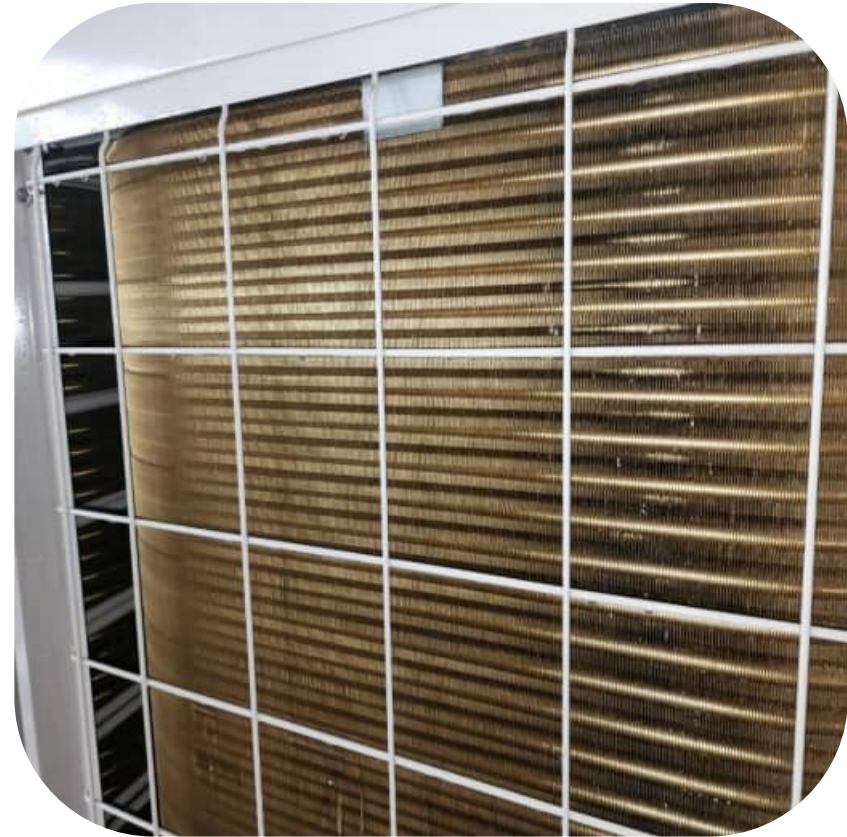
세척 전

세척 후

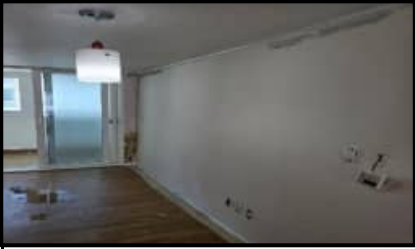
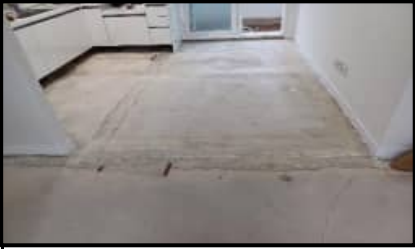
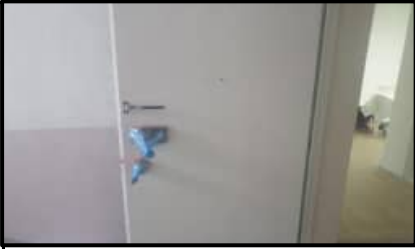
| 내 용 | 도배(작업전) | 장판(작업전) | 도장(작업전) | |

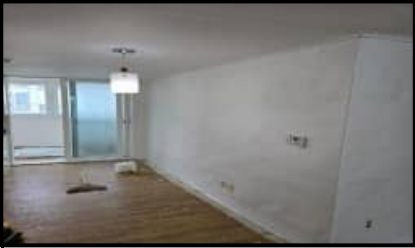
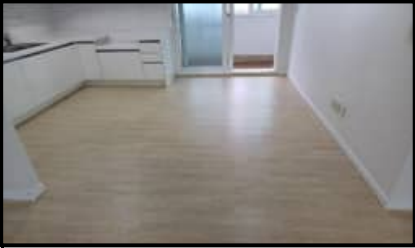
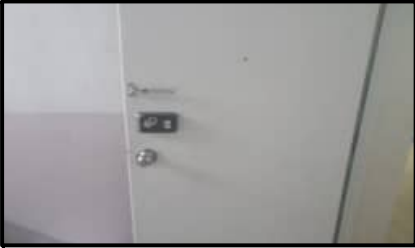
| 내 용 | 도배(작업후) | 장판(작업후) | 도장(작업후) | |

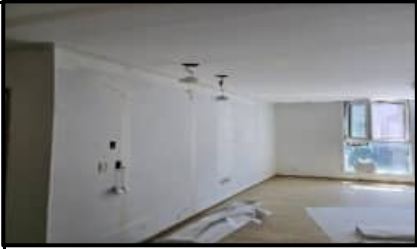
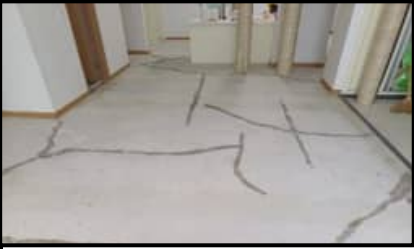
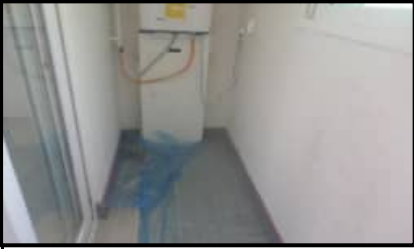
| 내 용 | 도배(작업전) | | 장판(작업전) | 도장(작업전) |
