# 시스템에어컨 전열교환기 필터교체 및 디퓨저 청소

현 장 : 기술연구원 LG사택 어린이집

세척일자 : 2025년 04월 26일, 05 17일

실내기 세척 작업을 완료하였기에 다음과 같이 작업 진행 및 완료 사진자료집을 제출합니다.

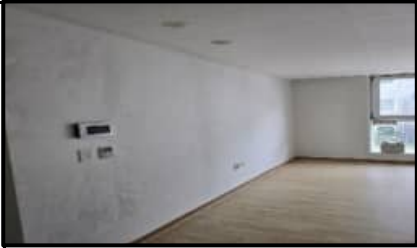
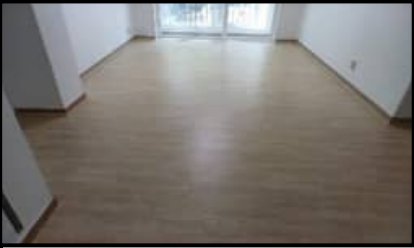
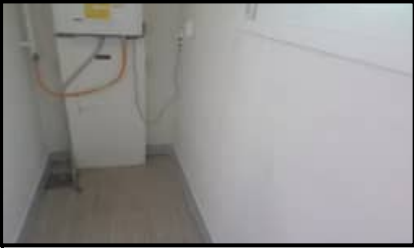
| 내 용 | 도배(작업후) | | 장판(작업후) | 도장(작업후) |

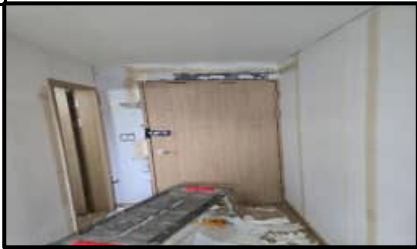
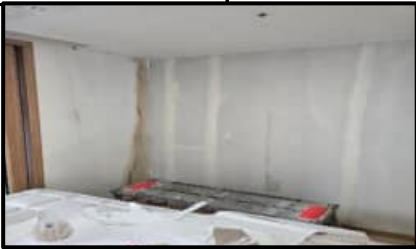
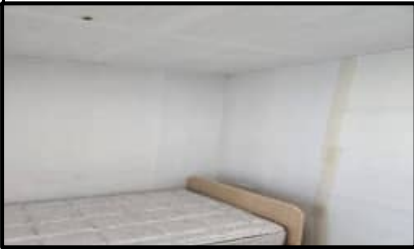
| 내 용 | 도배(작업전) | | 도배(작업전) | |

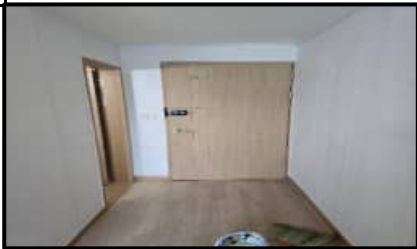
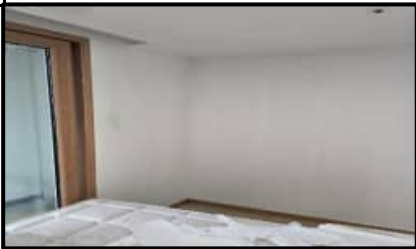
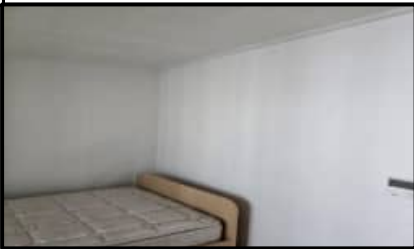
| 내 용 | 도배(작업후) | | 도배(작업후) | |

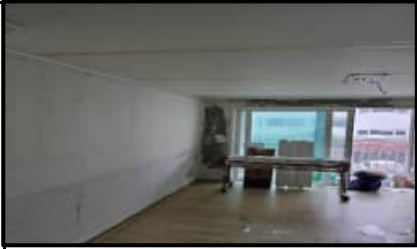
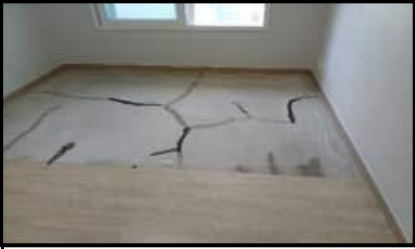
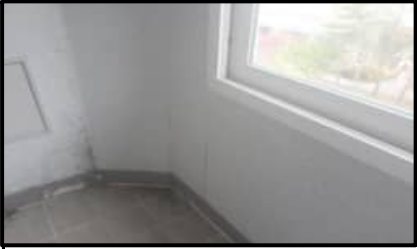
| 내 용 | 도배(작업전) | 장판(작업전) | 도장(작업전) |

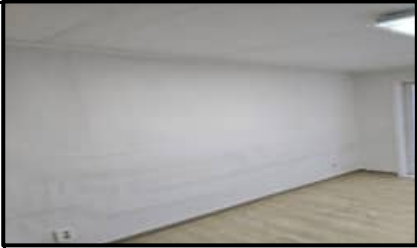
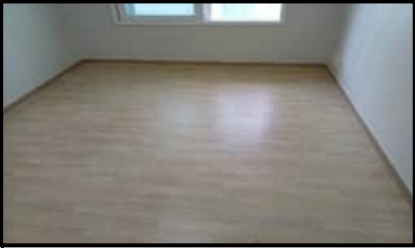
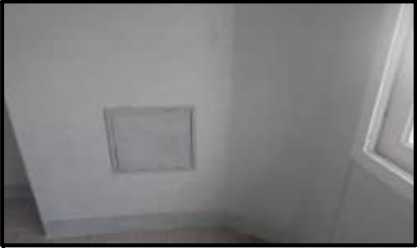
| 내 용 | 도배(작업후) | 장판(작업후) | 도장(작업후) |

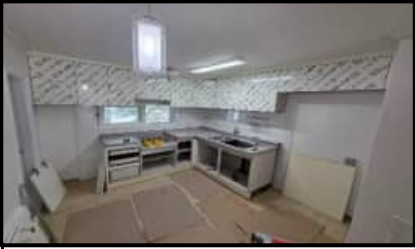
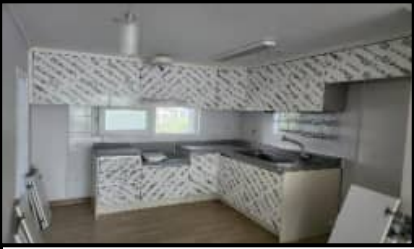
| 내 용 | 문교체(작업전) | | 문교체(작업후) | |

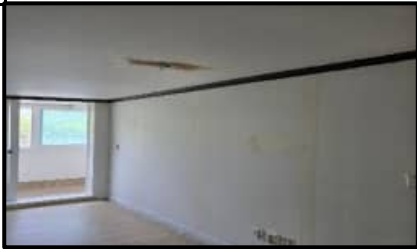
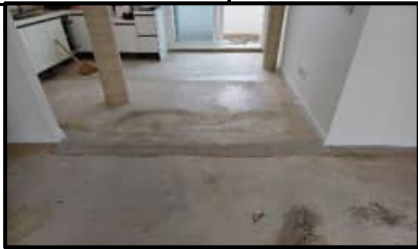
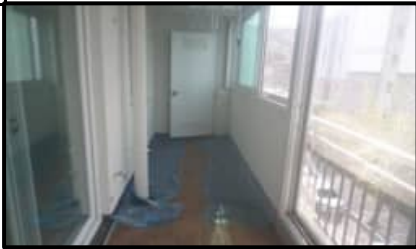
| 내 용 | 도배(작업전) | 장판(작업전) | 도장(작업전) | |

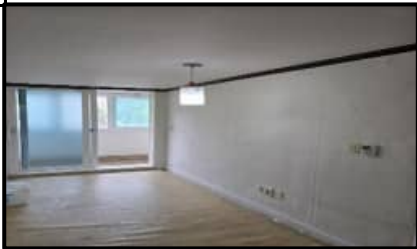
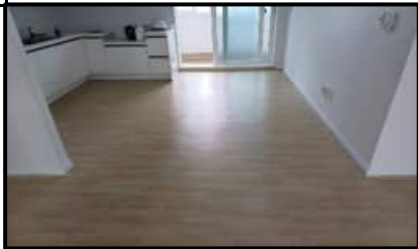
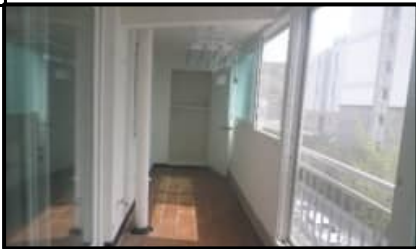
| 내 용 | 도배(작업후) | 장판(작업후) | 도장(작업후) | |

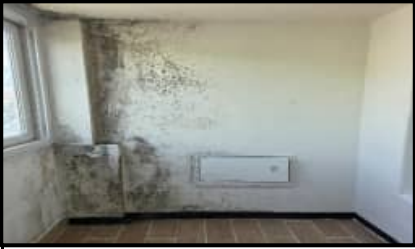
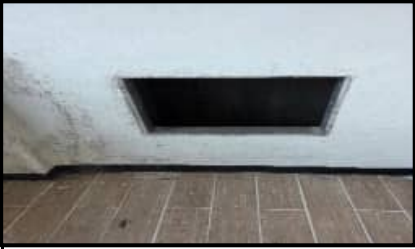
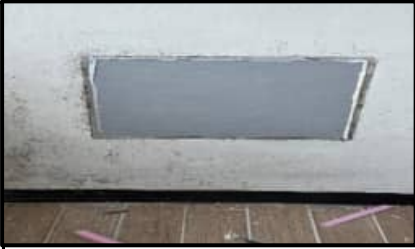
| 내 용 | 단열(작업전) | | 단열(작업중) | 단열(작업중) |

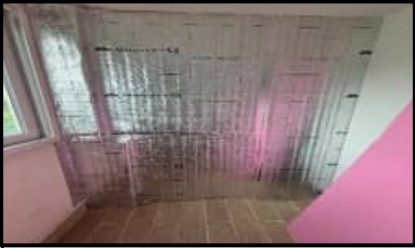
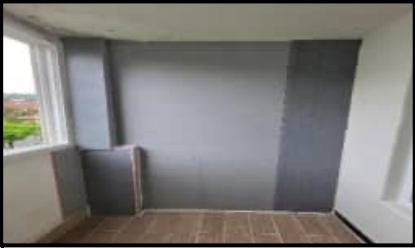
| 내 용 | 단열(작업중) | | 단열(작업후) | |

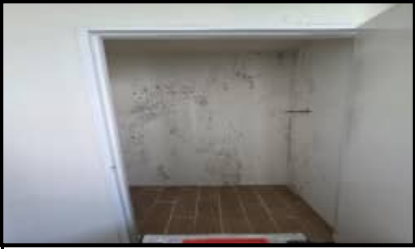
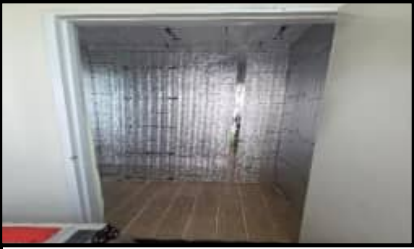
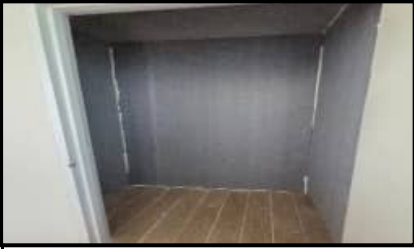
| 내 용 | 단열(작업전) | 단열(작업중) | 단열(작업후) | |

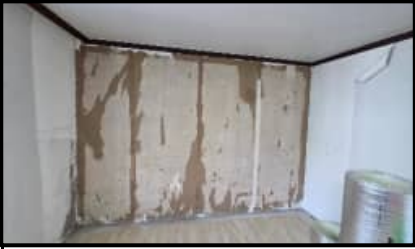
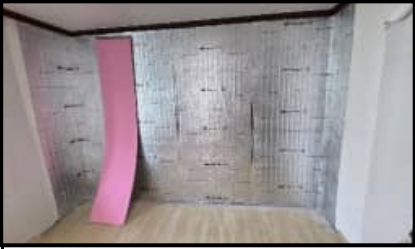
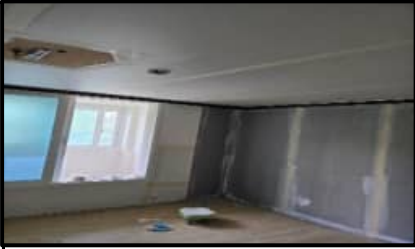
| 내 용 | 단열(작업전) | 단열(작업중) | 단열(작업후) |

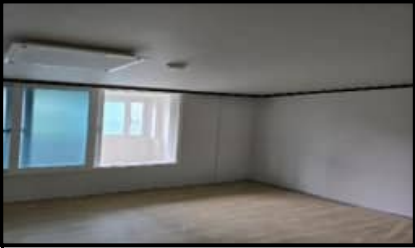
| 내 용 | 도배(작업후) | | |
