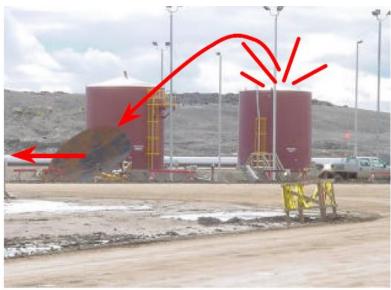
El llenado del tanque se efectuó con agua desde una cañería de incendios. El techo del tanque voló porque la válvula de alivio no tenía la capacidad suficiente para desalojar el aire que desplazaba el volumen de agua que se estaba bombeando. Afortunadamente, no hubo que lamentar lesiones. El operador estaba encima del tanque unos segundos antes.
