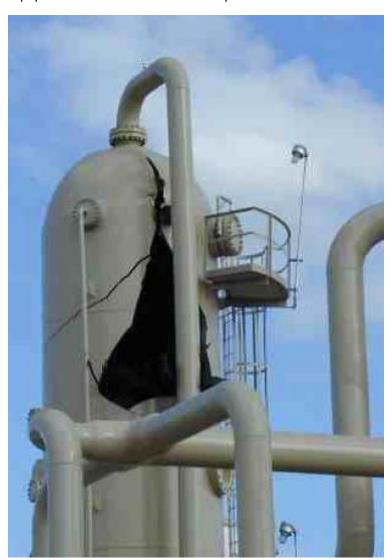
El origen de la falla de este recipiente no es del todo conocida pero se cree que durante la prueba hidráulica el agua estaba demasiado fría y este fue el factor principal de la rotura del equipo. Afortunadamente no hubo que lamentar víctimas.
