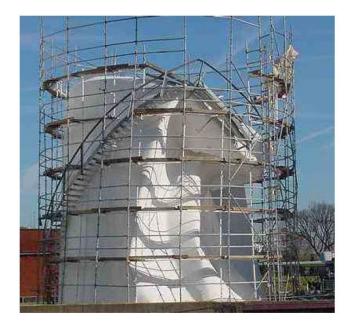
El colapso de este tanque sucedió mientras se vaciaba. No se había retirado un plástico que protegía la salida de alivio del techo, esto causó un vacío que succionó las paredes. Aunque no parezca este accidente es muy frecuente.
