Resumen del reporte

Alarmas incluidas en este reporte

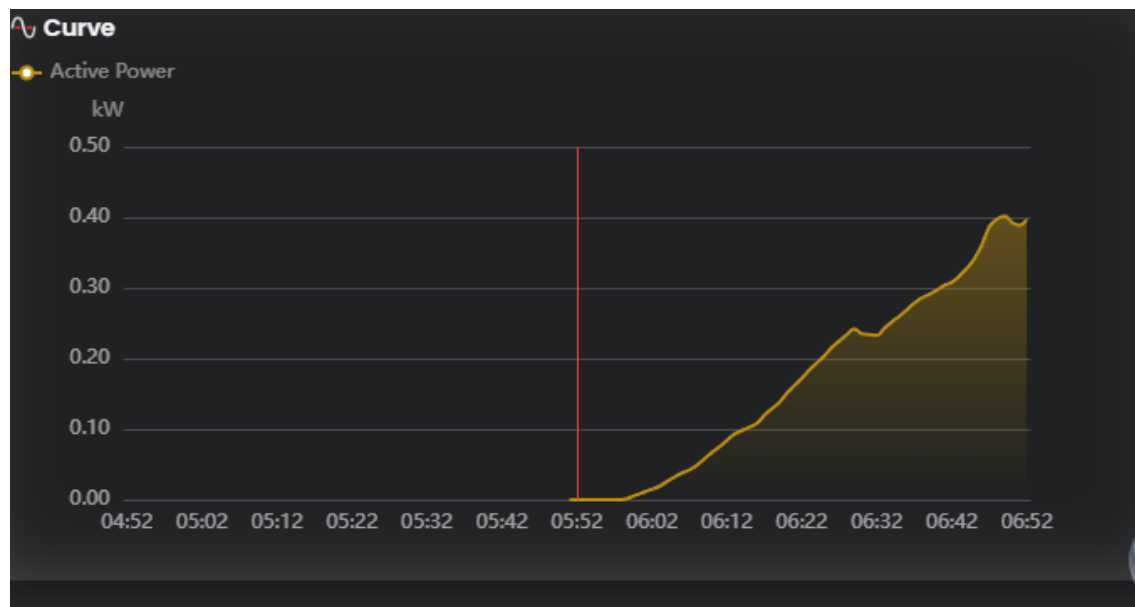
### Curva - Potencia activa

## 1. Grid Power Outage

**Fallo** · Ocurriendo · **Persistente**

CT Loss

Check CT wiring

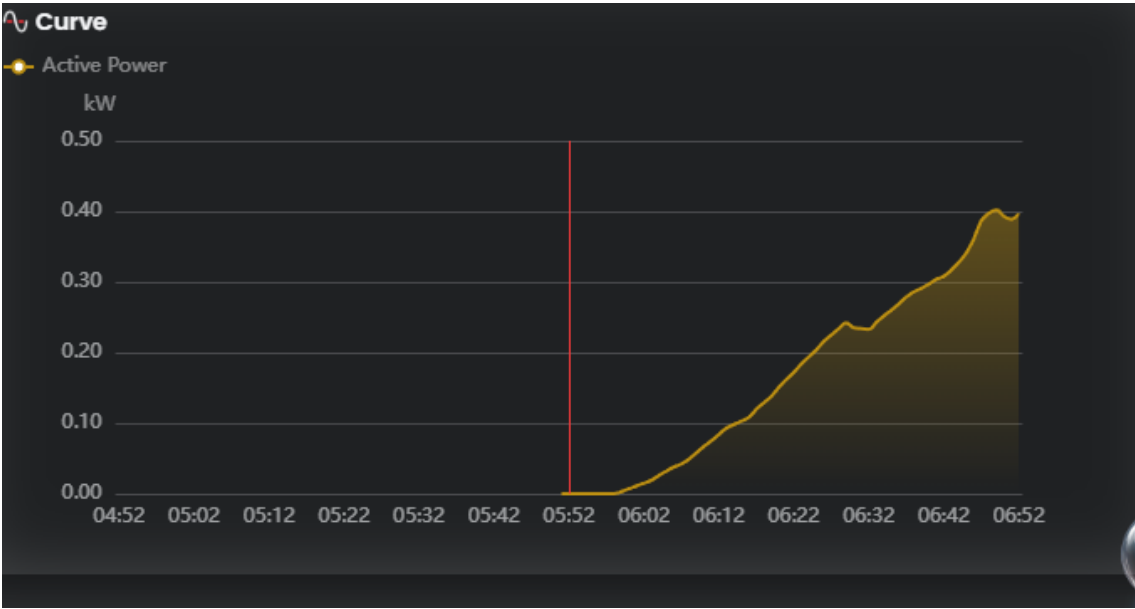
Curva - Potencia activa

3. Pérdida de PE

CT Loss

Check CT wiring

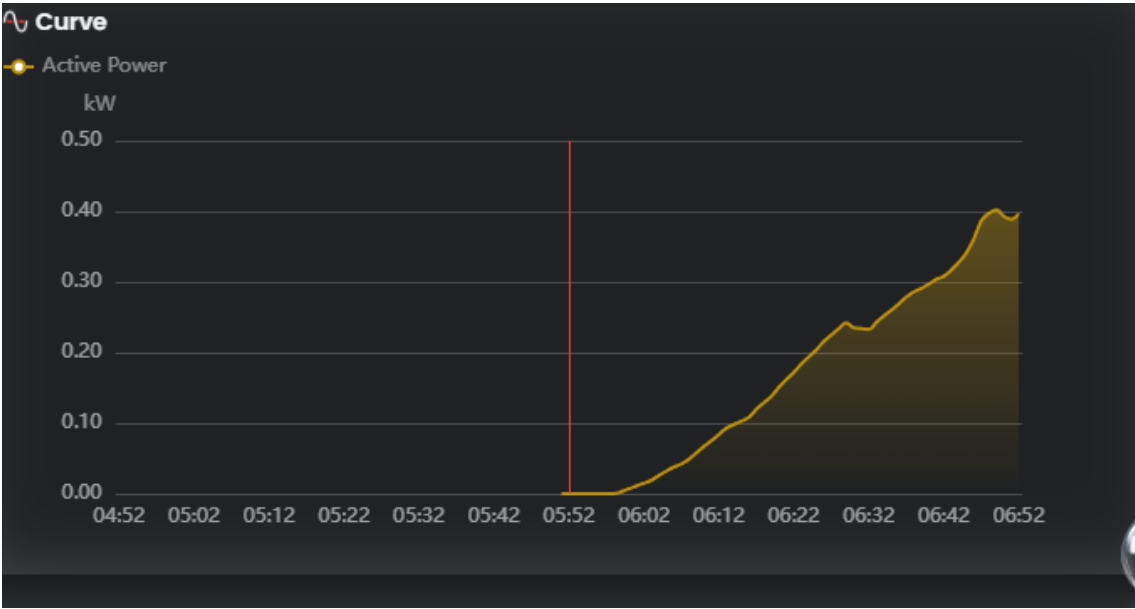
Curva - Potencia activa

4. Pérdida de PE

CT Loss

Check CT wiring

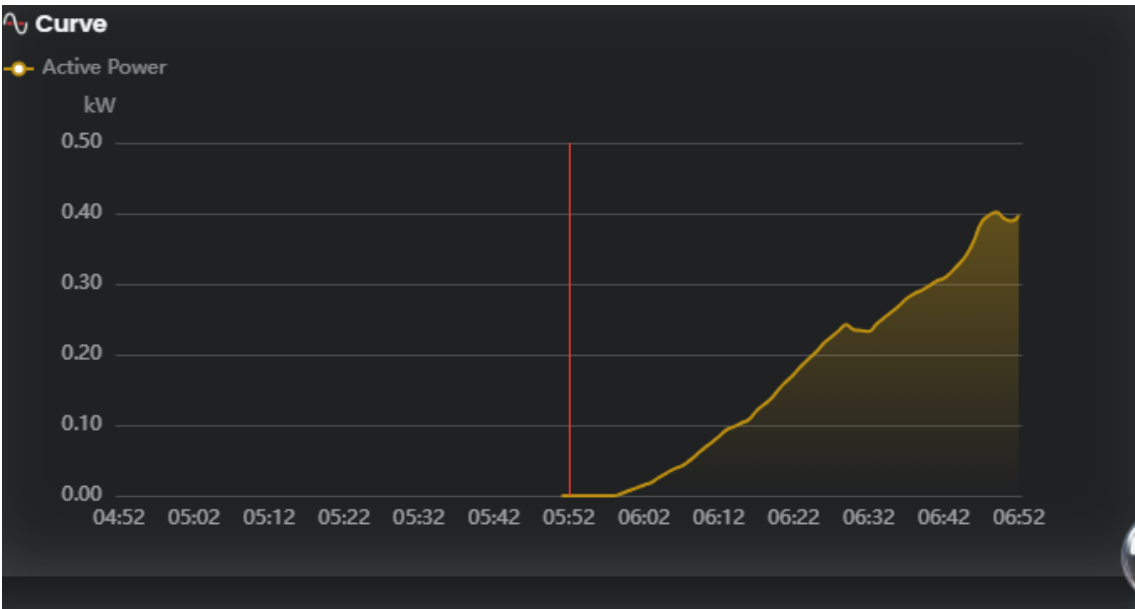
Curva - Potencia activa

5. Pérdida de PE

CT Loss

Check CT wiring

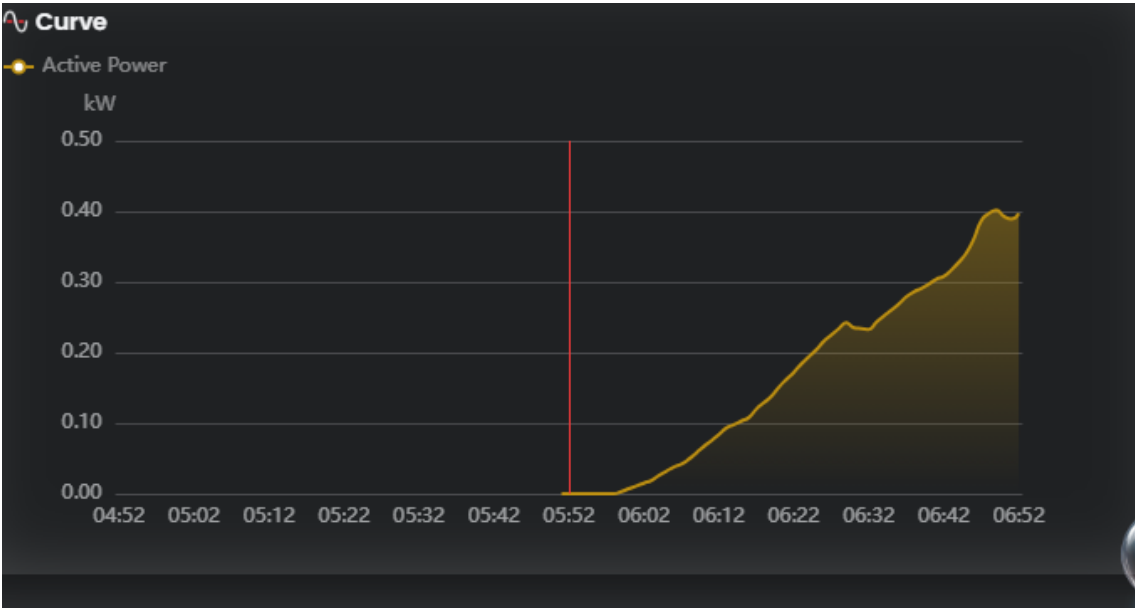
Curva - Potencia activa

6. Pérdida de TC

CT Loss

Check CT wiring

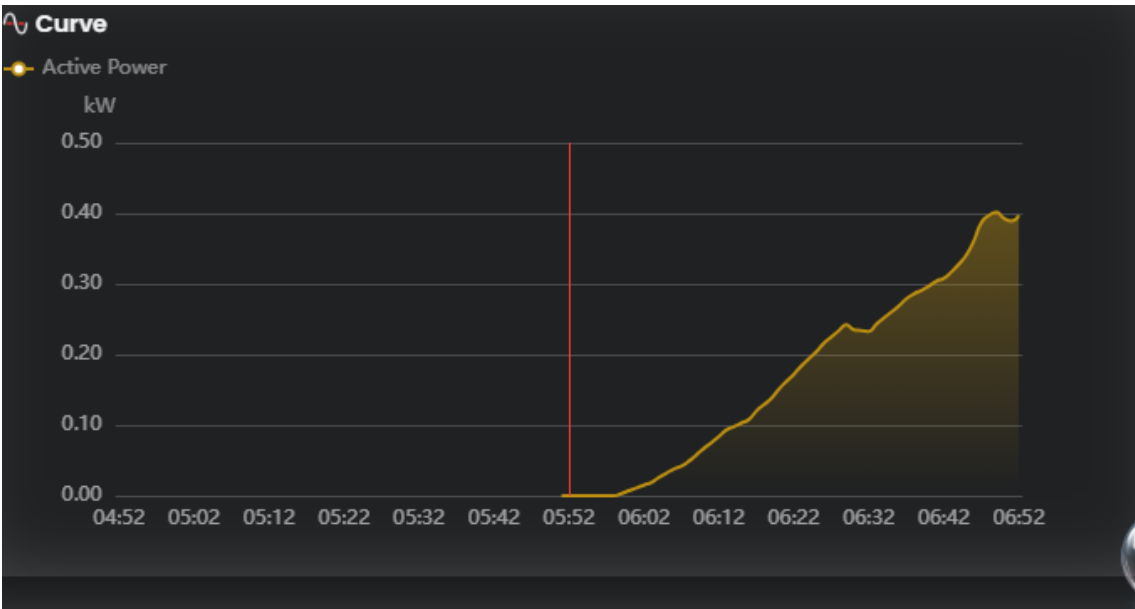
Curva - Potencia activa

7. Pérdida de PE

CT Loss

Check CT wiring
