Resumen del reporte

Alarmas incluidas en este reporte

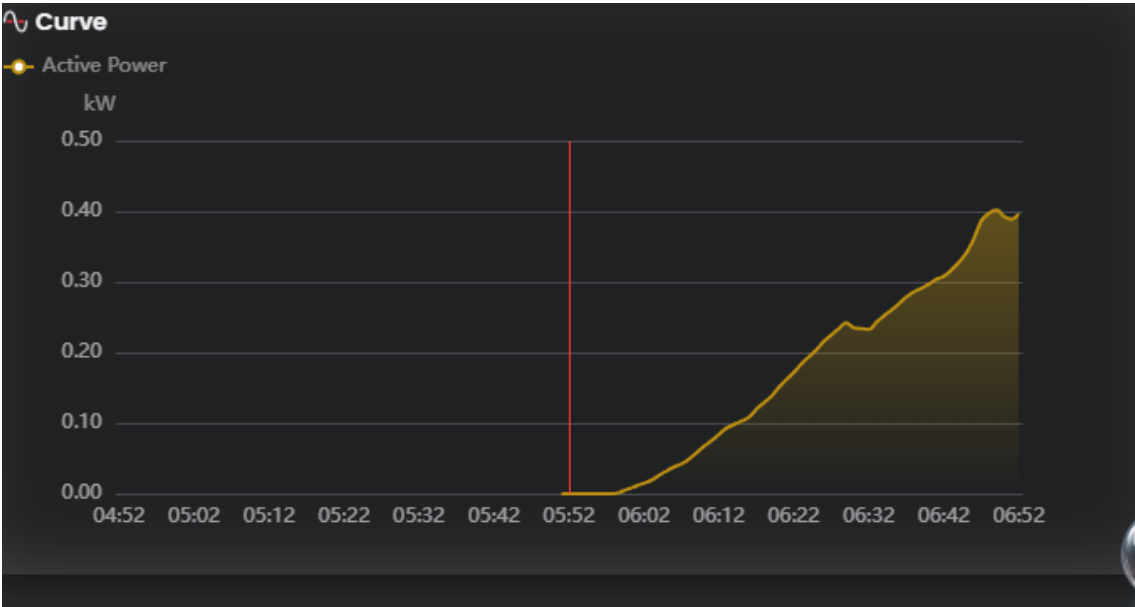
Curva - Potencia activa

2. Pérdida de TC

CT Loss

Check CT wiring

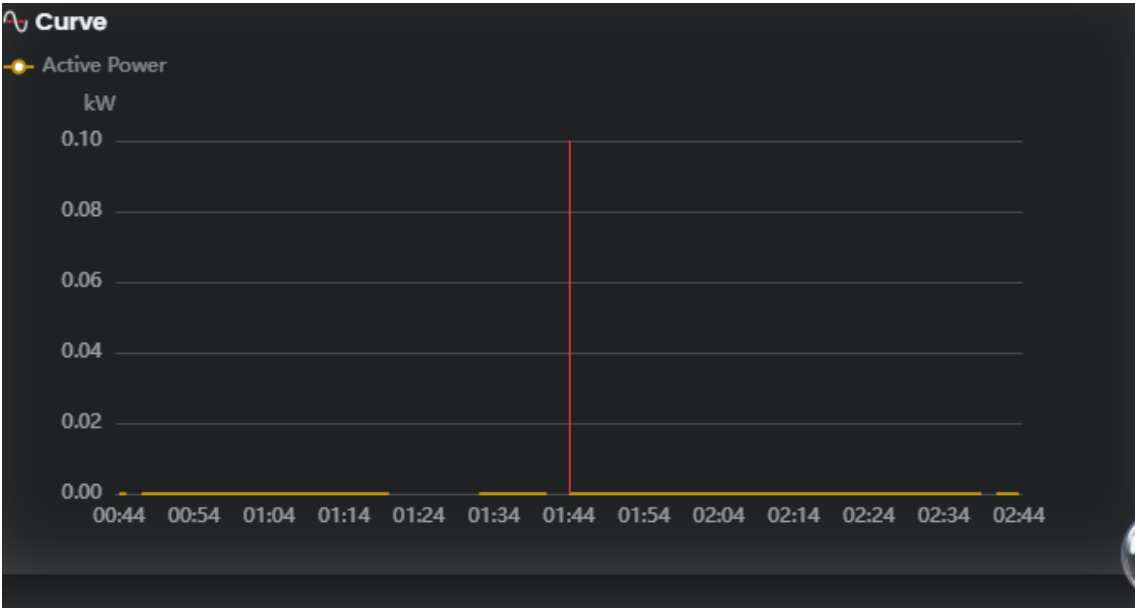
Curva - Potencia activa

3. Pérdida de PE

PE Loss

Check Ground Wire

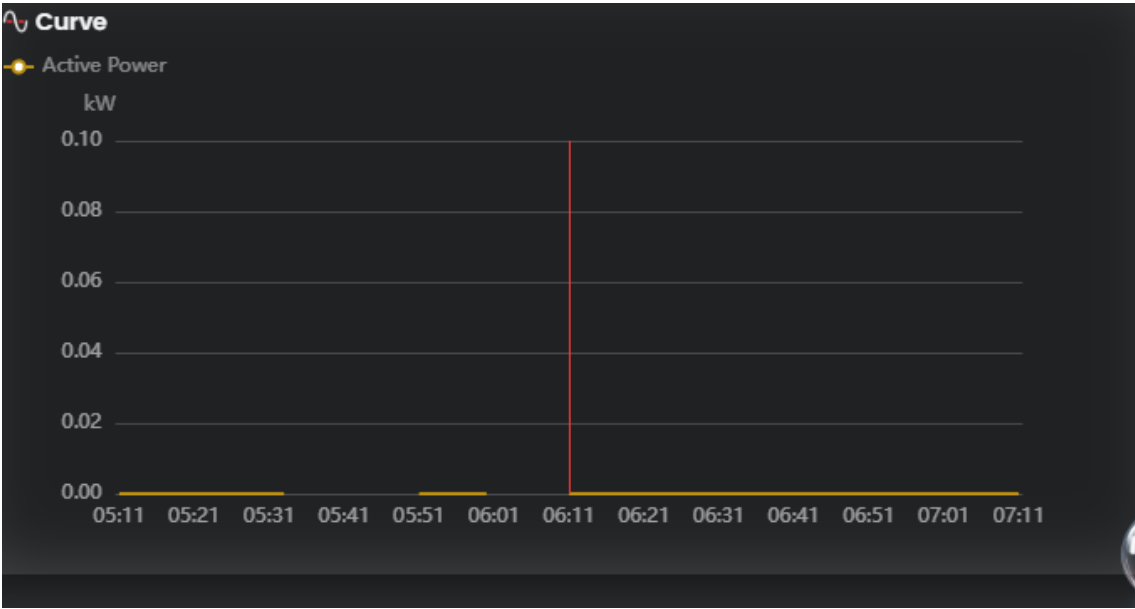
Curva - Potencia activa

4. Pérdida de PE

PE Loss

Check Ground Wire

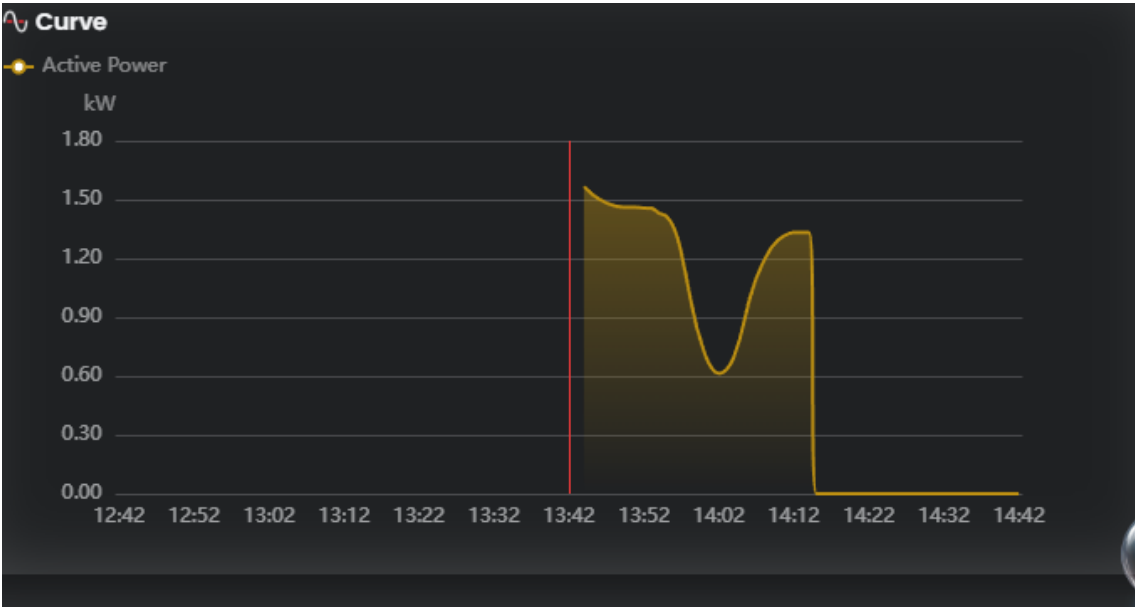
Curva - Potencia activa

5. Pérdida de PE

PE Loss

Check Ground Wire

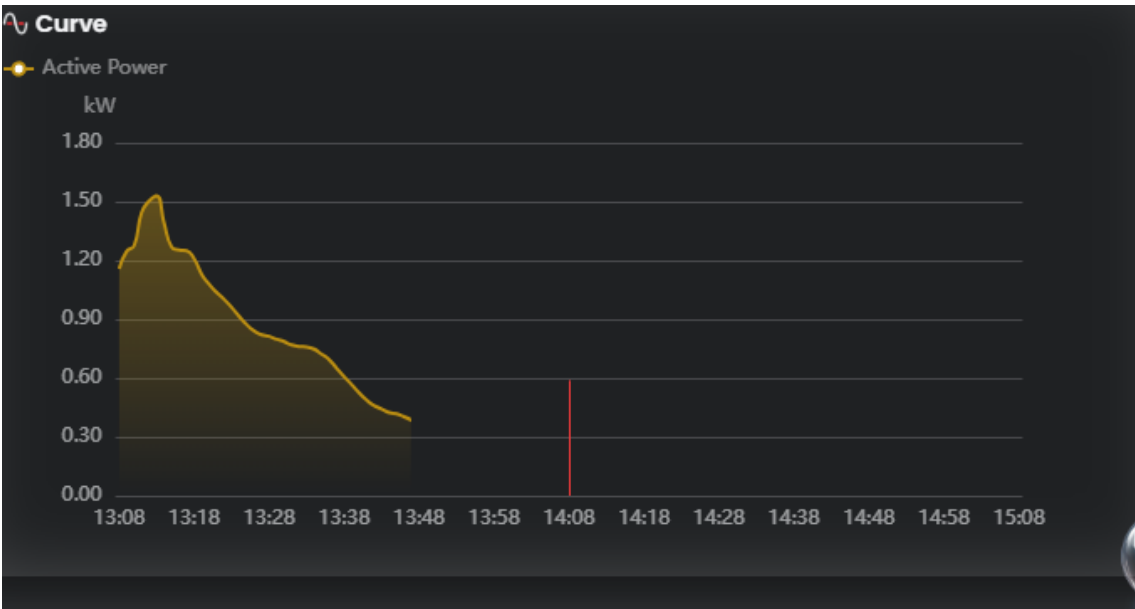
Curva - Potencia activa

7. Pérdida de PE

PE Loss

Check Ground Wire
