Resumen del reporte

Alarmas incluidas en este reporte

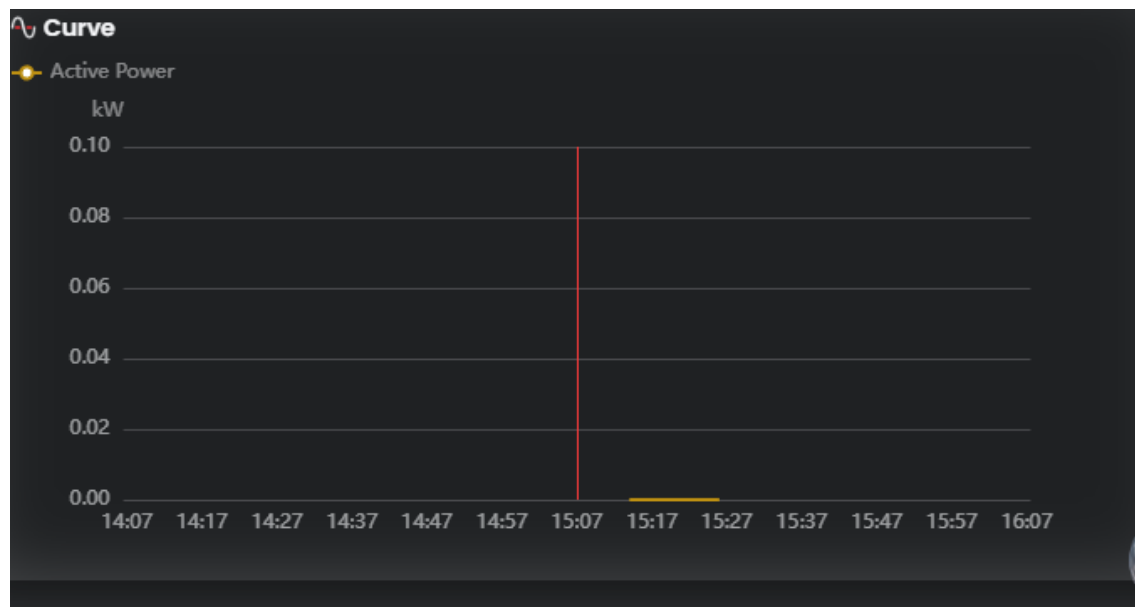
### Curva - Potencia activa

## 1. Grid Power Outage

| <b>Planta</b> | 625. Cooperación universitaria del huila, corhuil | <b>Hora de alarma</b> | 03/10/2026 15:07:20 |
| <b>Equipo</b> | Inversor 1 | <b>SN</b> | 5017KDTR257L0023 |

1. The grid outage. 2. AC wiring or the switch is disconnected.

1. The alarm goes away when the grid comes back up. 2. Check if the AC wiring or the switch is disconnected.

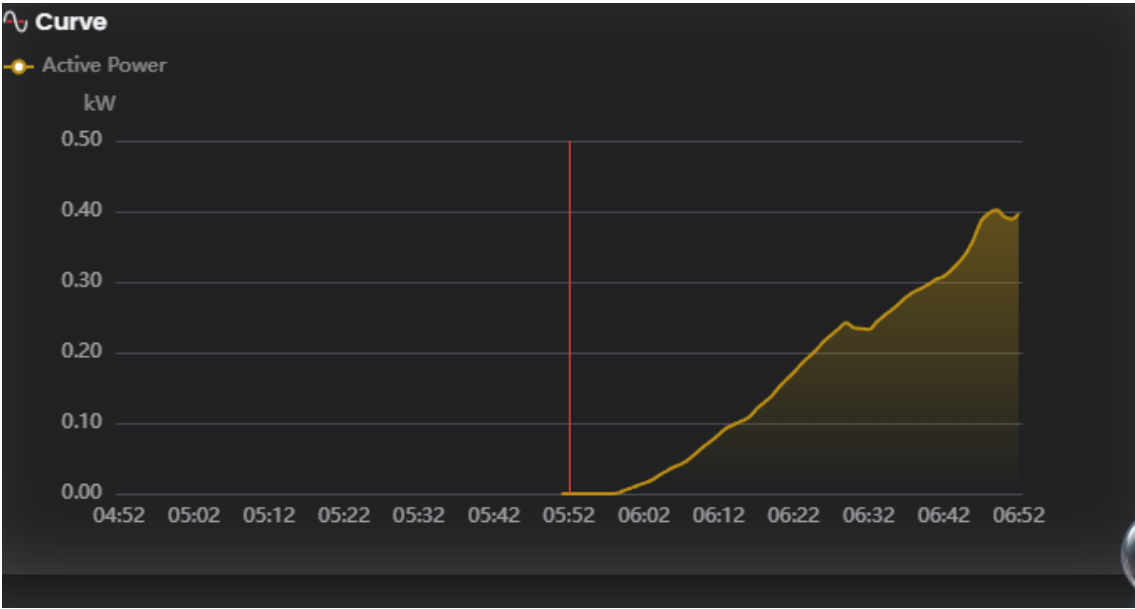
Curva - Potencia activa

2. Pérdida de TC

| Planta | 482. ROCIO CUPITRE PIMENTONIS<br>(11,16 kWp - 42 kWh) | Hora de alarma | 08/10/2026 05:52:31 |
| Equipo | Inversor 2 | SN | 54200DSC251S0107 |

CT Loss

Check CT wiring
