Resumen del reporte

Alarmas incluidas en este reporte

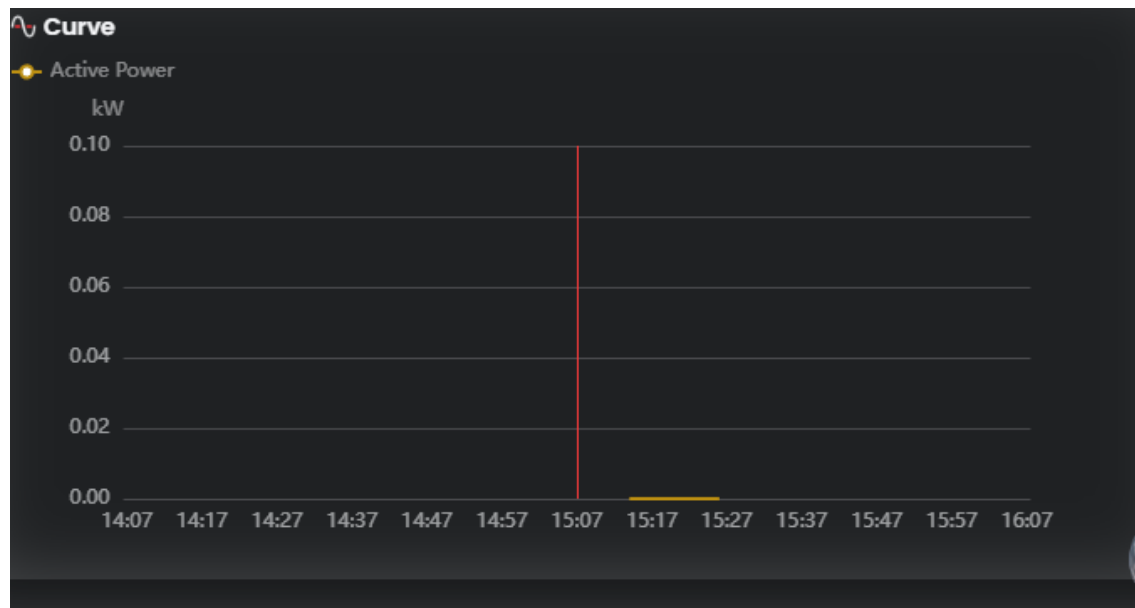
### Curva - Potencia activa

## 1. Corte de energía de la red

**Fallo** · Ocurriendo · **Persistente**

| <b>Planta</b> | 625. Cooperación universitaria del huila, corhuil | <b>Hora de alarma</b> | 03/10/2026 15:07:20 |
| <b>Equipo</b> | Inversor 1 | <b>SN</b> | 5017KDTR257L0023 |

1. The grid outage. 2. AC wiring or the switch is disconnected.

1. The alarm goes away when the grid comes back up. 2. Check if the AC wiring or the switch is disconnected.

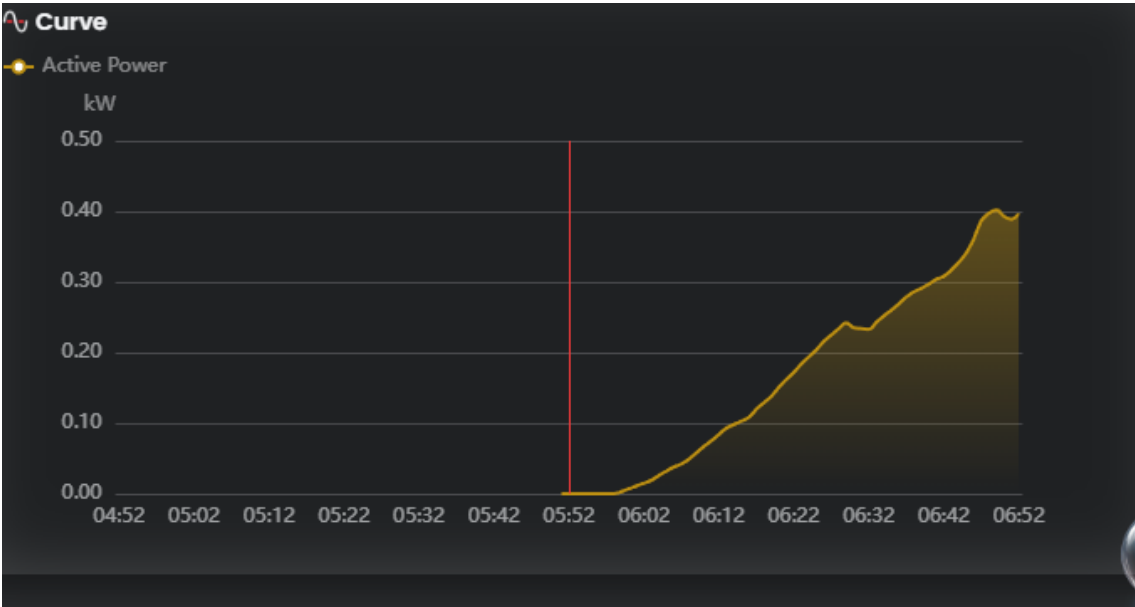
Curva - Potencia activa

2. Pérdida de TC

| Planta | 482. ROCIO CUPITRE PIMENTONIS<br>(11,16 kWp - 42 kWh) | Hora de alarma | 08/10/2026 05:52:31 |
| Equipo | Inversor 2 | SN | 54200DSC251S0107 |

CT Loss

Check CT wiring

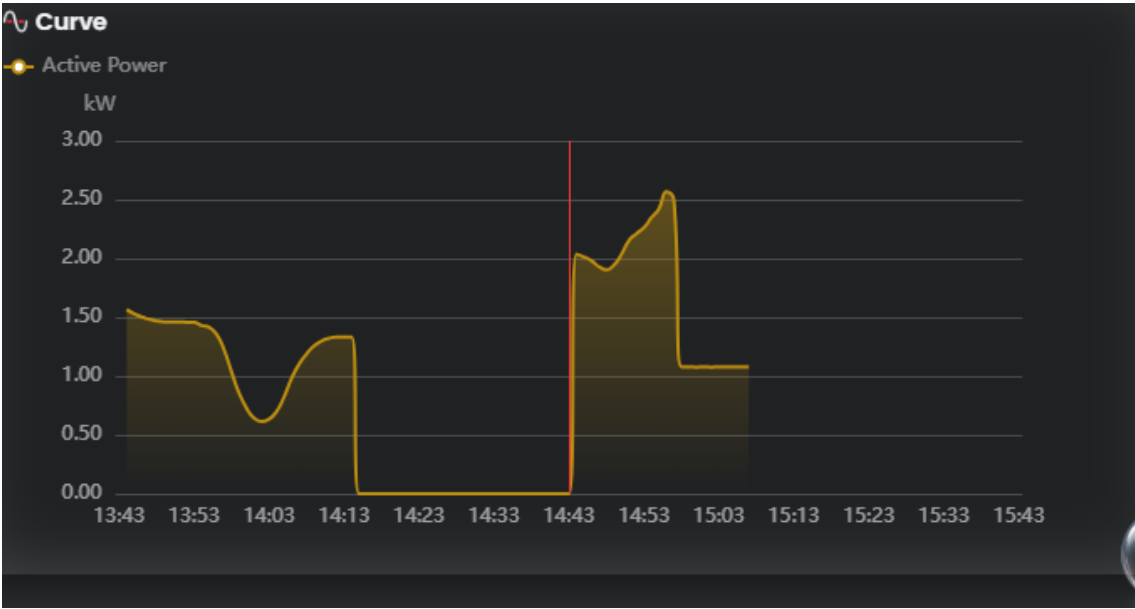
Curva - Potencia activa

6. Pérdida de TC

| Planta | 600. GRANJA PRODUCTORA (7,56 kWp - 30 kWh) | Hora de alarma | 06/08/2026 14:43:27 |
| Equipo | Inversor 1 | SN | 56000NBB262L0005 |

CT Loss

Check CT wiring

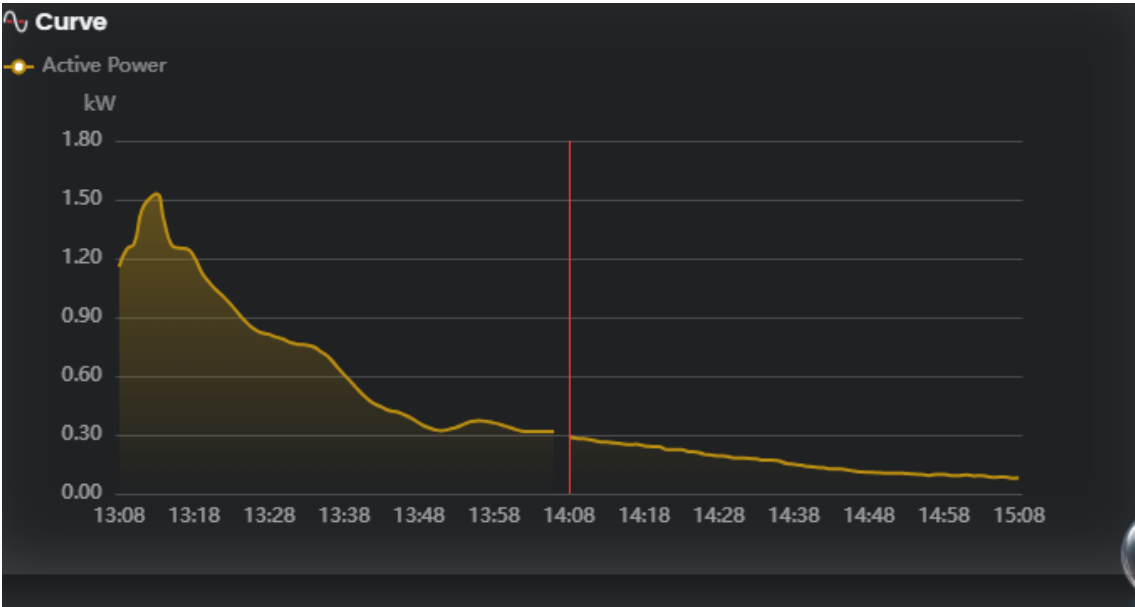
Curva - Potencia activa

7. Pérdida de PE

| Planta | 601 Ramiro Núñez | Hora de alarma | 23/08/2026 14:08:36 |
| Equipo | Inversor 2 | SN | 56000NBB262L0047 |

PE Loss

Check Ground Wire
