## Resumen del reporte

## Alarmas incluidas en este reporte

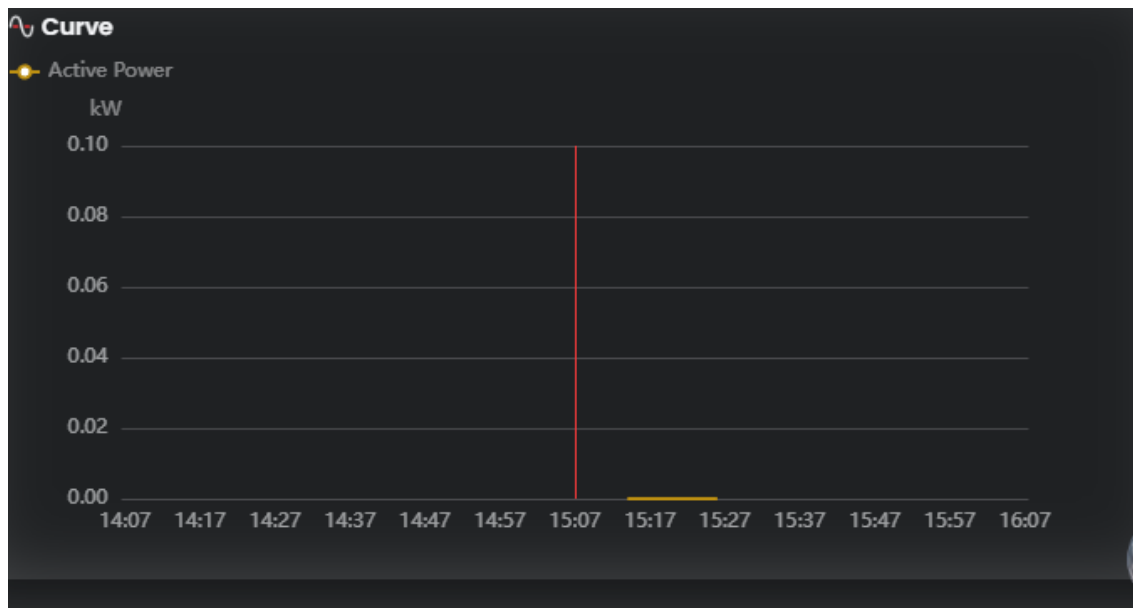
### Curva - Potencia activa

## 1. Corte de energía de la red

| <b>Planta</b> | 625. Cooperación universitaria del huila, corhuil | <b>Hora de alarma</b> | 03/10/2026 15:07:20 |
| <b>Equipo</b> | Inversor 1 | <b>SN</b> | 5017KDTR257L0023 |

1. The grid outage. 2. AC wiring or the switch is disconnected.

1. The alarm goes away when the grid comes back up. 2. Check if the AC wiring or the switch is disconnected.

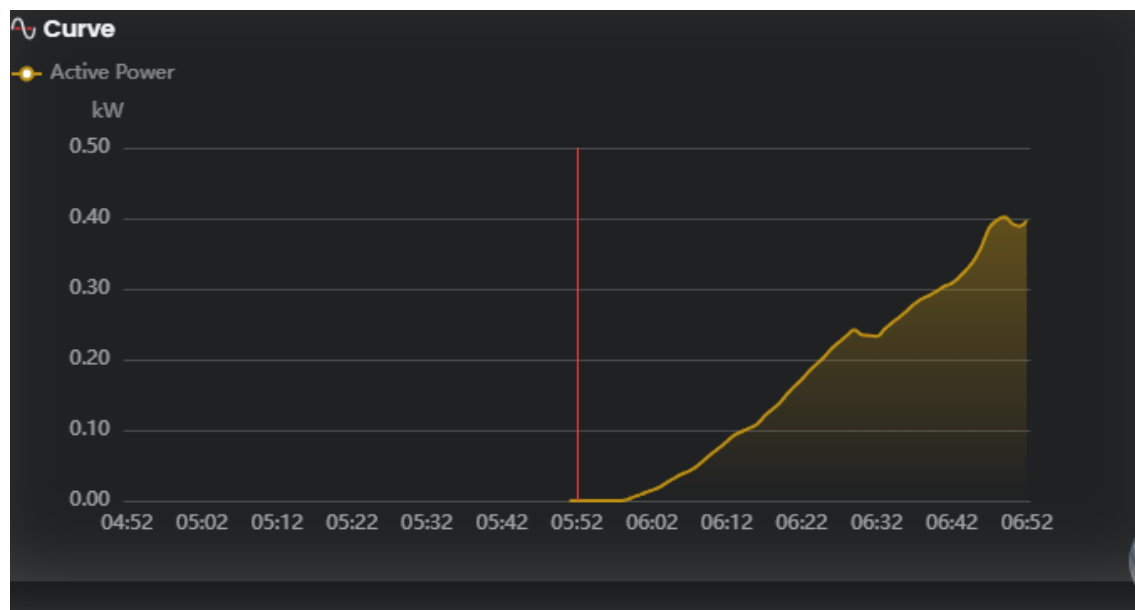
### Curva - Potencia activa

## 2. Pérdida de TC

| <b>Planta</b> | 482. ROCIO CUPITRE PIMENTONIS<br>(11,16 kWp - 42 kWh) | <b>Hora de alarma</b> | 08/10/2026 05:52:31 |
| <b>Equipo</b> | Inversor 2 | <b>SN</b> | 54200DSC251S0107 |

CT Loss

Check CT wiring

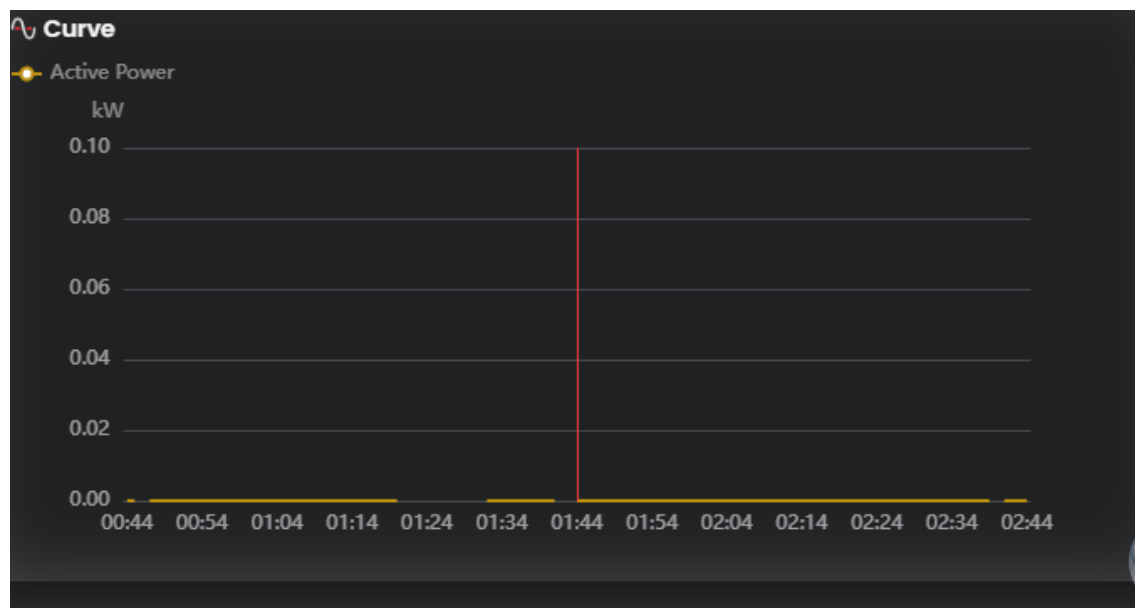
#### Curva - Potencia activa

### 3. Pérdida de PE

| <b>Planta</b> | 507. ABDERRAMAN MARTÍNEZ (16,94 kWp - 62 kWh) | <b>Hora de alarma</b> | 25/09/2026 01:44:39 |
| <b>Equipo</b> | Inversor 2 | <b>SN</b> | 56000NBB25AL0077 |

PE Loss

Check Ground Wire

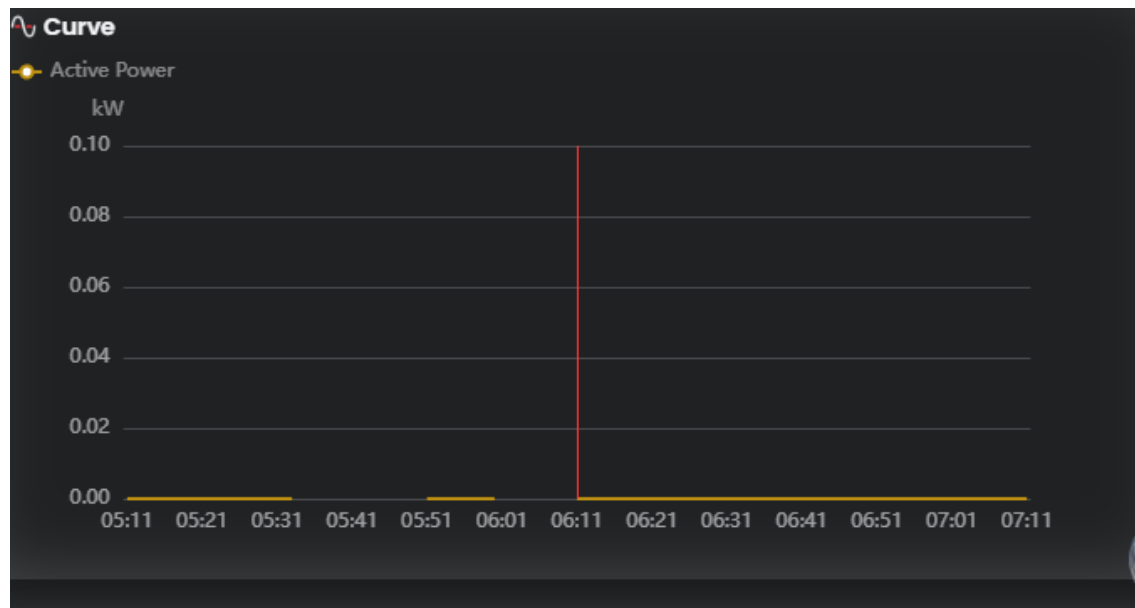
### Curva - Potencia activa

## 4. Pérdida de PE

| <b>Planta</b> | 527. FRANCISCO GARCÍA (13,86 kWp - 51 kWh) | <b>Hora de alarma</b> | 25/09/2026 06:11:46 |
| <b>Equipo</b> | Inversor 1 | <b>SN</b> | 5010KNBN25AL0074 |

PE Loss

Check Ground Wire

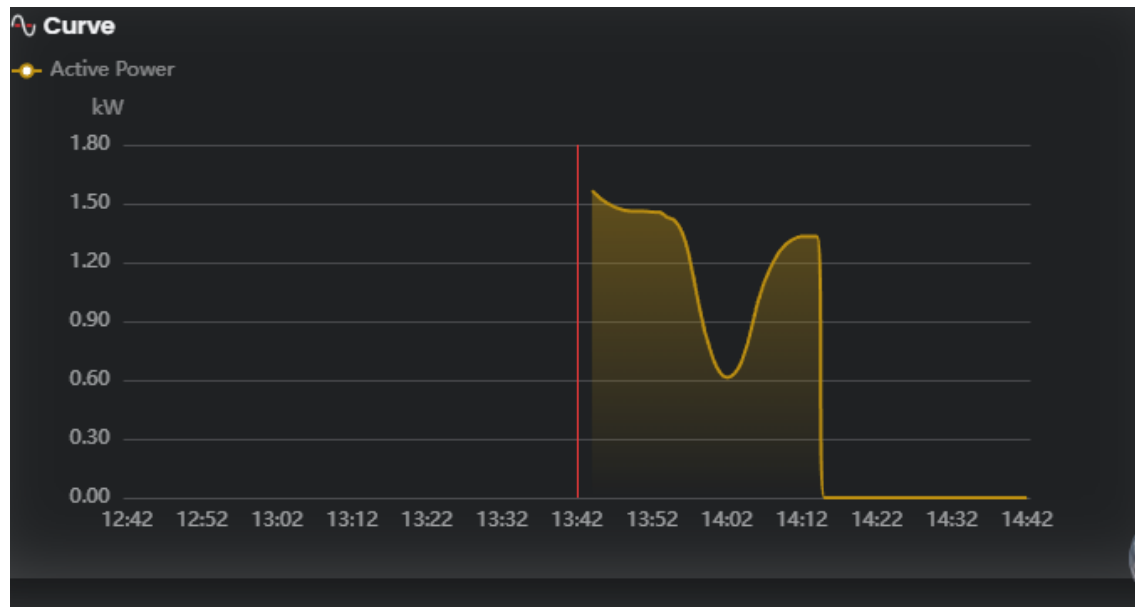
### Curva - Potencia activa

## 5. Pérdida de PE

| <b>Planta</b> | 600 Granja Productora | <b>Hora de alarma</b> | 06/08/2026 13:42:37 |
| <b>Equipo</b> | Inversor 1 | <b>SN</b> | 56000NBB262L0005 |

PE Loss

Check Ground Wire

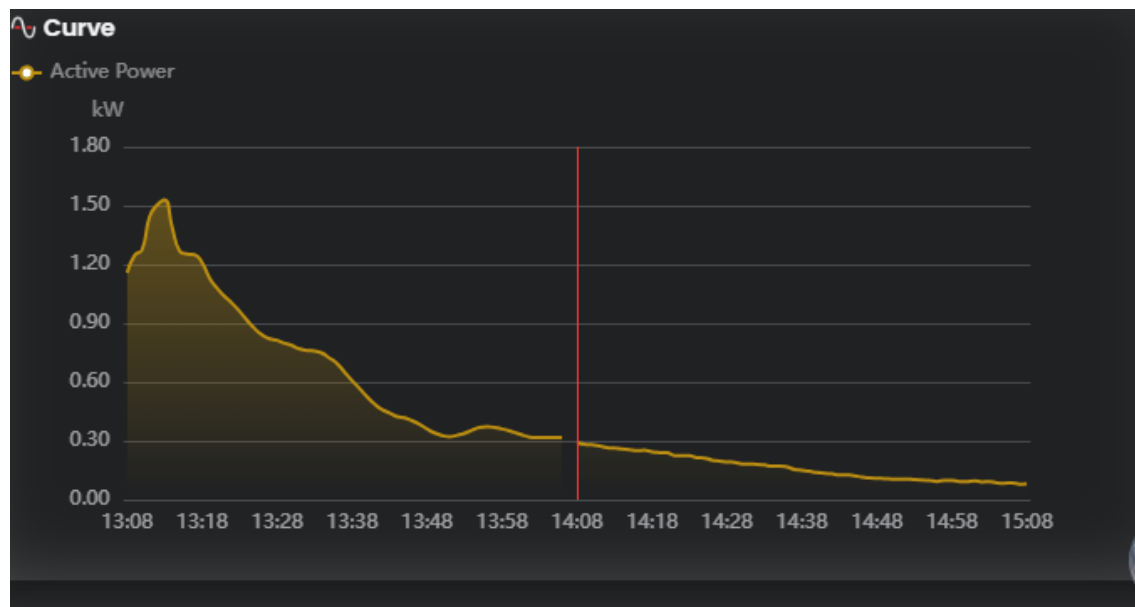
### Curva - Potencia activa

## 7. Pérdida de PE

| <b>Planta</b> | 601 Ramiro Núñez | <b>Hora de alarma</b> | 23/08/2026 14:08:36 |
| <b>Equipo</b> | Inversor 2 | <b>SN</b> | 56000NBB262L0047 |

PE Loss

Check Ground Wire
