## Resumen del reporte

## Alarmas incluidas en este reporte

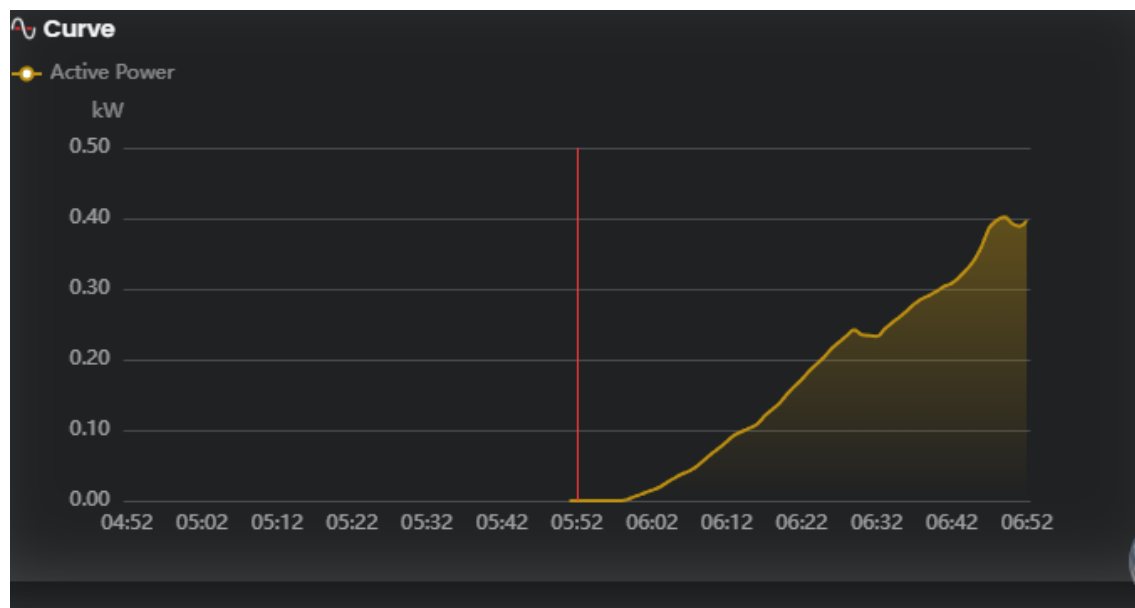
### Curva - Potencia activa

## 2. Pérdida de TC

| <b>Planta</b> | 482. ROCIO CUPITRE PIMENTONIS<br>(11,16 kWp - 42 kWh) | <b>Hora de alarma</b> | 08/10/2026 05:52:31 |
| <b>Equipo</b> | Inversor 2 | <b>SN</b> | 54200DSC251S0107 |

CT Loss

Check CT wiring

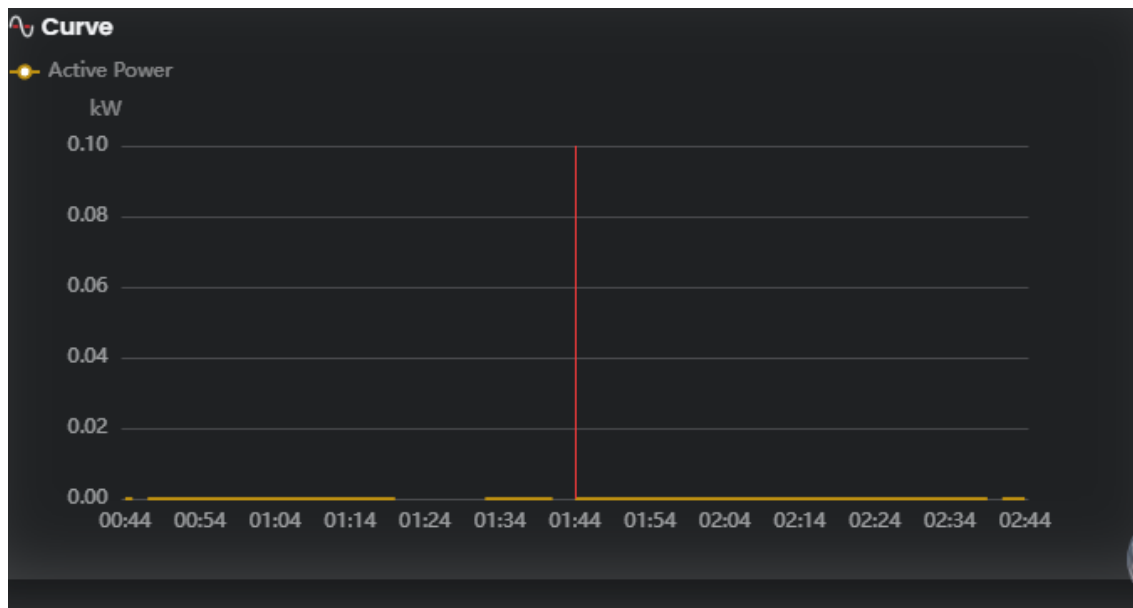
#### Curva - Potencia activa

### 3. Pérdida de PE

| <b>Planta</b> | 507. ABDERRAMAN MARTÍNEZ (16,94 kWp - 62 kWh) | <b>Hora de alarma</b> | 25/09/2026 01:44:39 |
| <b>Equipo</b> | Inversor 2 | <b>SN</b> | 56000NBB25AL0077 |

PE Loss

Check Ground Wire

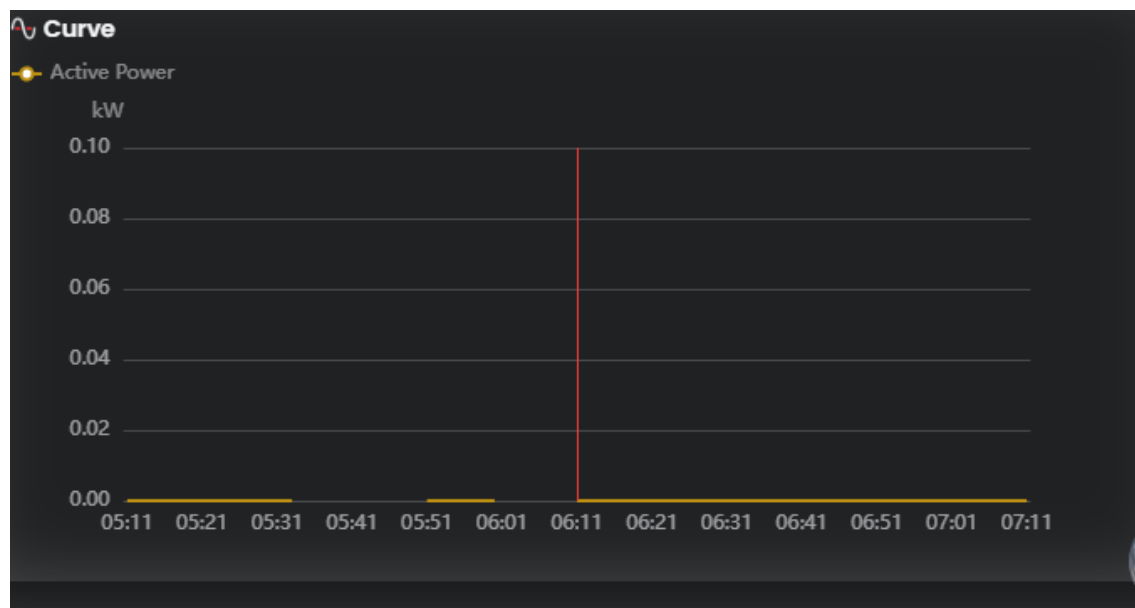
### Curva - Potencia activa

## 4. Pérdida de PE

| <b>Planta</b> | 527. FRANCISCO GARCÍA (13,86 kWp - 51 kWh) | <b>Hora de alarma</b> | 25/09/2026 06:11:46 |
| <b>Equipo</b> | Inversor 1 | <b>SN</b> | 5010KNBN25AL0074 |

PE Loss

Check Ground Wire

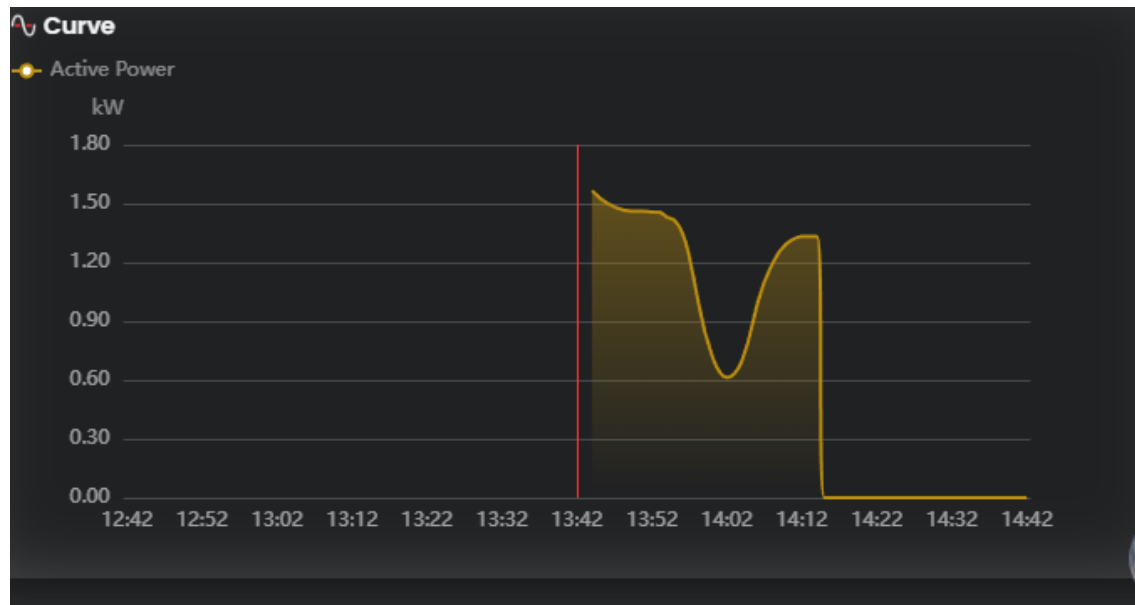
### Curva - Potencia activa

## 5. Pérdida de PE

| <b>Planta</b> | 600 Granja Productora | <b>Hora de alarma</b> | 06/08/2026 13:42:37 |
| <b>Equipo</b> | Inversor 1 | <b>SN</b> | 56000NBB262L0005 |

PE Loss

Check Ground Wire

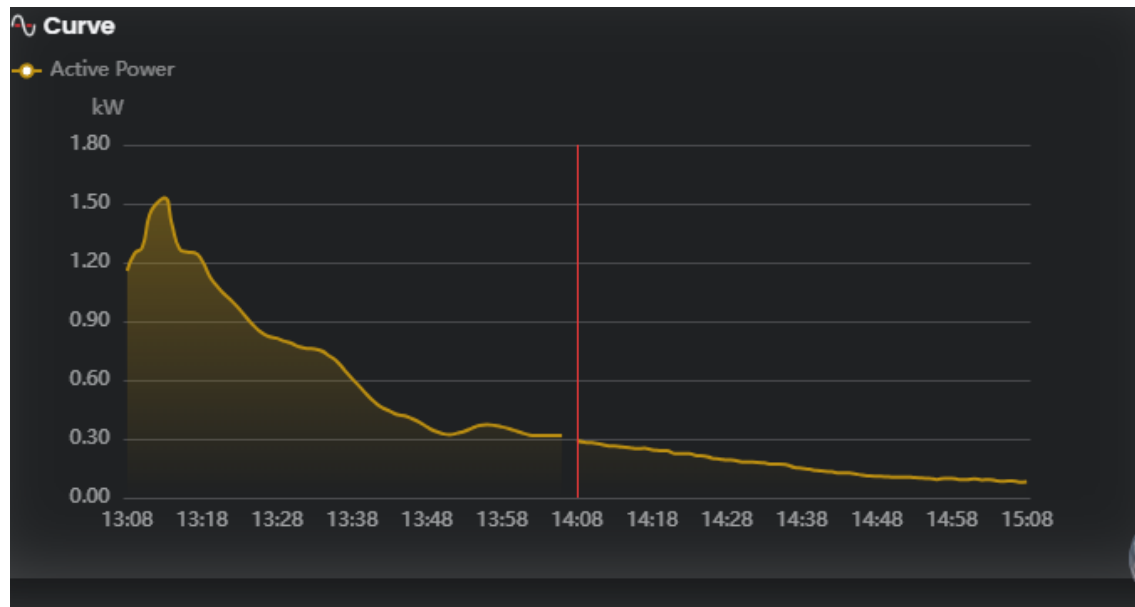
### Curva - Potencia activa

## 7. Pérdida de PE

| <b>Planta</b> | 601 Ramiro Núñez | <b>Hora de alarma</b> | 23/08/2026 14:08:36 |
| <b>Equipo</b> | Inversor 2 | <b>SN</b> | 56000NBB262L0047 |

PE Loss

Check Ground Wire
