## Resumen del reporte

## Alarmas incluidas en este reporte

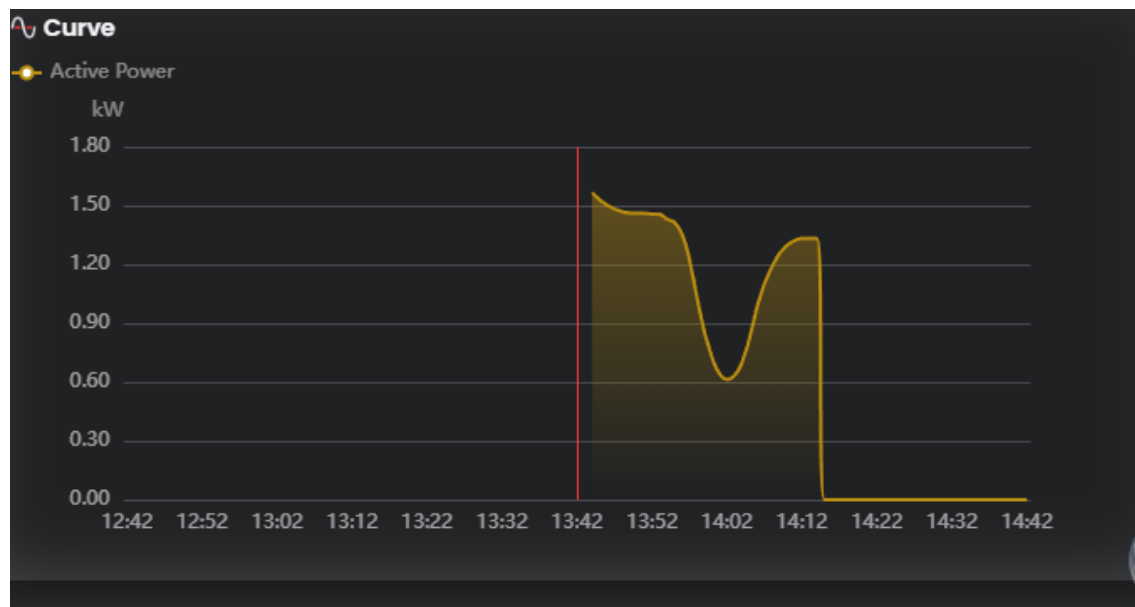
### Curva - Potencia activa

## 5. Pérdida de PE

| <b>Planta</b> | 600 Granja Productora | <b>Hora de alarma</b> | 06/08/2026 13:42:37 |
| <b>Equipo</b> | Inversor 1 | <b>SN</b> | 56000NBB262L0005 |

PE Loss

Check Ground Wire
