# Main\_Transformer\_01

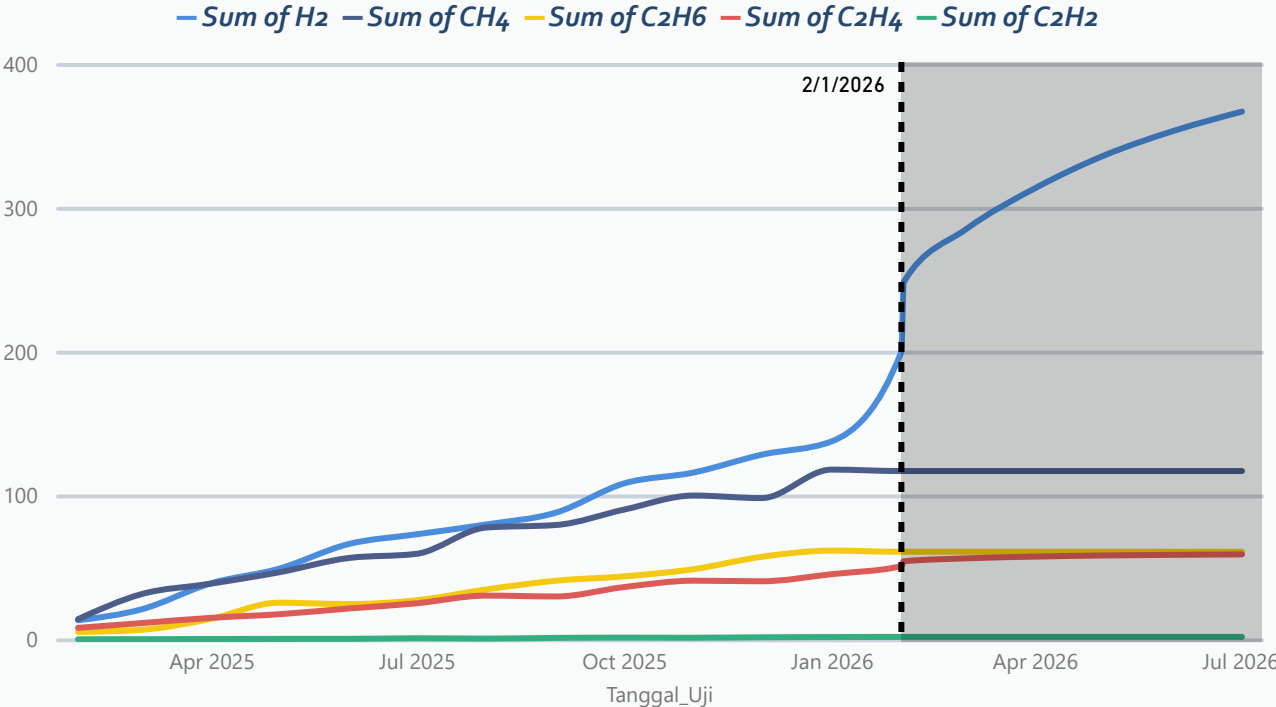
Riwayat dan Prediksi DGA

Normal. Berpotensi terjadi T3 dalam 1 bulan

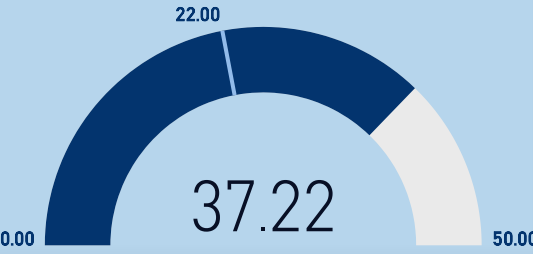
Interfacial Tension Tidak Boleh Kurang Dari Nilai Treshold

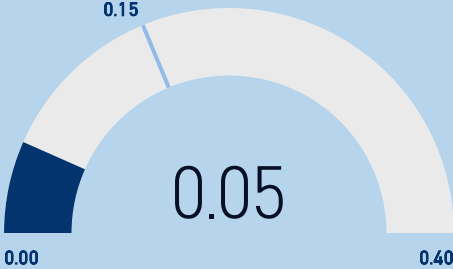
Acidity Tidak Boleh Lebih Dari Nilai Treshold

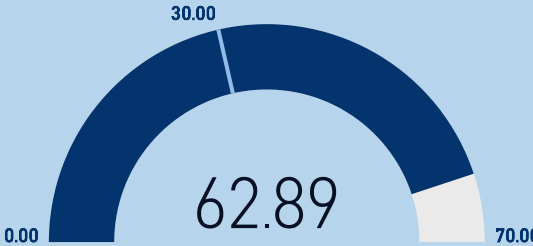
Breakdown Voltage Tidak Boleh Kurang Dari Nilai Treshold

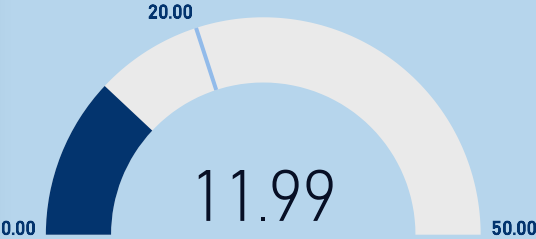
Water Content Tidak Boleh Lebih Dari Nilai Treshold
