INFORME

Referència: B-03 Material: PE MARFIL

Denominació: AMPOLLA 200 ml CILINDRICA Data: 14/07/2021

Motiu informe: Inici de producció de l'ampolla ESTELCA

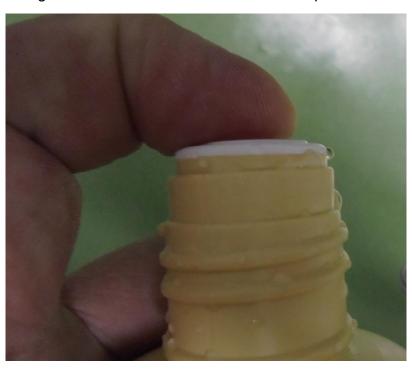
^{*}A la campana no han perdut, però si que al treure el tap, hi ha gotes a la rosca, i apretant amb el forat de l'obturador tapat, surt aigua dels laterals del obturador. Les ampolles del altre dia no.

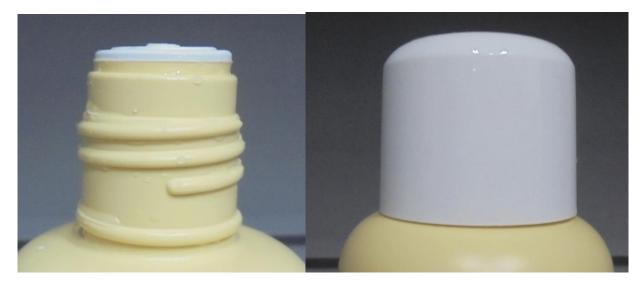
ASPECTE: El coll si que han milorat, però per mi segueix quedant tort. El tap queda una mica més avall i no es veu tan com l'latre dia.

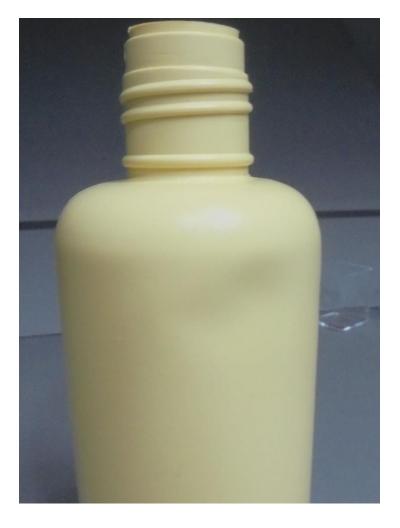
També tenen un costat més tou que l'altre, i el més tou es deforma:

Conclusió: NOK
