## **INFORME**

Referència: B-03 Material: PE MARFIL

Denominació: AMPOLLA 200 ml CILINDRICA Data: 08/07/2021

Motiu informe: Inici de producció de l'ampolla ESTELCA

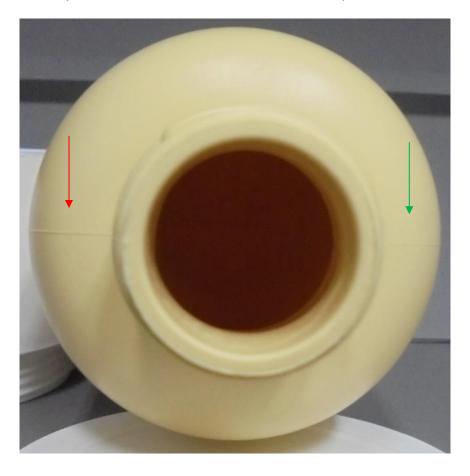
ASPECTE: El coll es tort, i el tap també queda tort.

El partaix al ombro de l'ampolla, també es troba més d'un costat que l'altre:

Coll tort nok. Aquest defecte crec que no cal pujar mostres a qualtiat per veure'l, amb el tap roscat ja es veu.
