Referència: 1997 Material: PP - Color: Negre NTC-9901 + additiu

Denominació: Tapa 7 ml recte **Data de l'informe:** 12/07/2021

Motiu informe: 22è informe – S'ha iniciat producció. Crec que el 08/07/21. No he trobat cap pauta ni informe dimensional, per donar ok.

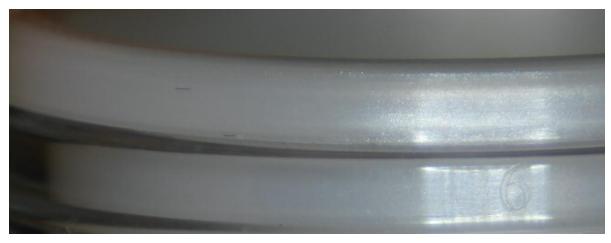
TARRO 1 - 60 ROSCADES

He provat el roscat amb les 6 figures de tarros vells, no he trobat cap que es passi de rosca, però si que veig que hi ha una mica de desgast amb 60 roscades.

A simple vista no, però amb la lupa si.

El roscat es ok, però amb la lupa es veu una mica de desgast, a simple vista no.
