HOJA PARÁMETROS PRUEBAS INYECCIÓN

FECHA	01/12/2021	REF. MOLDE	1899/0/2	TERMOPLÁSTICO	PS (incoloco)
		CAVIDADES	1/1		
TÉCNICO		COLORANTE (%		TIEMPO/R.P.M	
)		COLORIMETRO	
MÁQUINA	17	ADITIVO	n/a	TIEMPO/R.P.M	
				COLORIMETRO

1ª Prueba de molde para homologación.

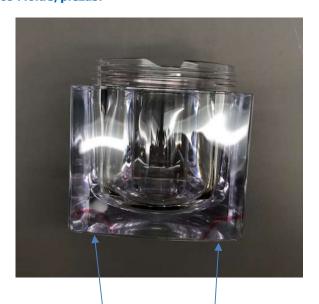
Falta de repaso de pulido general, (pulido en la dirección de desmoldeo pieza), en la parte inferior de observan unas marcas que deben mejorarse (ver piezas enviadas).

Zona cuello (rosca/correderas), se aprecian microfisuras, debe suavizarse los cantos vivos de las correderas para evitar que aparezcan las microfisuras, (ver muestras marcadas).

En todas esquinas de la parte inferior se aprecian unas marcas

Aparecen microfisuras en la zona del cuello rosca.
