Referència: 1906/0/1 Materials: PE BRASKEM BLANC

Denominació: Tarro 100 ml MONOPARED **Data:** 14/04/2021

Motiu informe: El 13/04/21 es fan proves del tarro 200 ml monopared ref.1906, però error les proves que es fan son del tarro 100 ml monopared ref.1906/0/1.

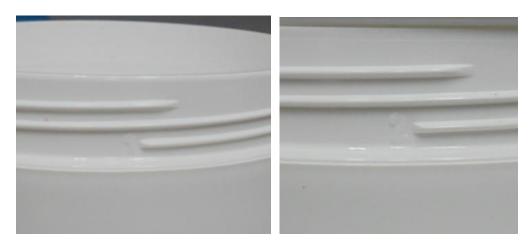
Les figures van marcades al coll 1 i 2:

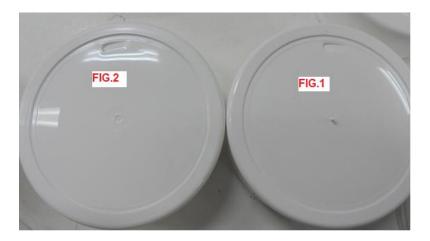
- Les 2 figures, tenen els punts injecció diferent, i a la figura 1, li surt un tetó molt llarg, que s'ha de tallar.

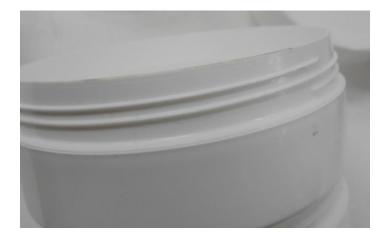
- Les proves/ mostres fetes ahir, els tarros han sortit bruts del coll, rosca, etc...

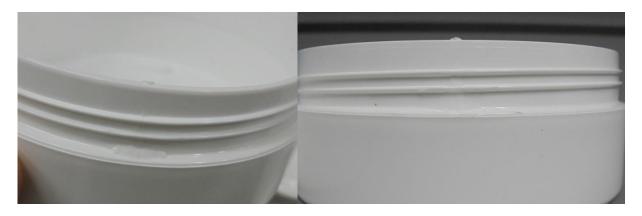
- Les 2 figures, al partaix del coll, surten amb uns pics de rebava a la boca, i també hi ha com material que queda al ombro:

El procés d'injecció es correcte i l'únic defecte que presenta a simple vista es a la rosca. S'han de reparar les correderes del motlle, ja que podria afectar al muntatge i no roscar bé la tapa. Si el motlle s'envia a Cornellà, hauríen de reparar correderes, punxons i reparar "casquillos" de les unyetes de la colada.

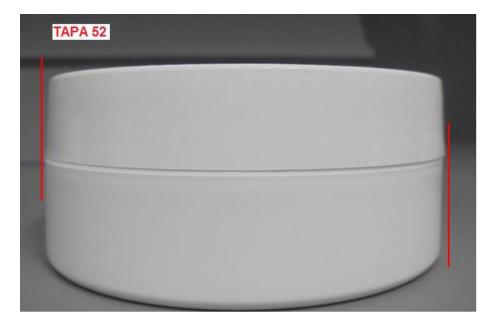
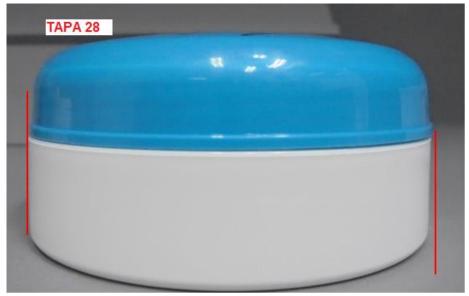
FUNCIONAL: El roscat amb les tapes N28 i 52, es correcte. Nomès tinc una tapa de cada per provar, però si que el problema es que queden descentrades:

CONCLUSIÓ: NOK, aquest tarro/ motlle, necessita ser reparat i ajustat segons informe dels mecànics, també fa falta el plànol de la peça.
