Referència: 1997 Material: PP - Color: Negre NTC-9901

**Denominació:** Tapa 7 ml recte **Data de l'informe:** 19/04/2021

Motiu informe: 5è informe de la prova de motlle nou de la tapa 7 ml RECTE – 6 figures –

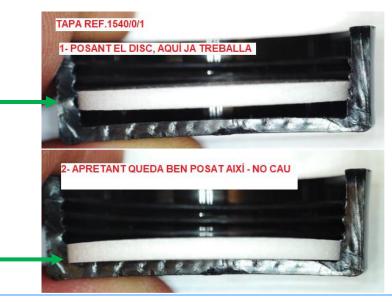
Els discs continuen caient.

La figura 1 amb 60 cops cau.

La figura 2 amb 100 cops a la taula no ha caigut.

La figura 3 amb 10 cops cau.

La figura 4 amb 60 cops cau.

La figura 5 amb 30 cops cau.

La figura 6 amb 10 cops cau.

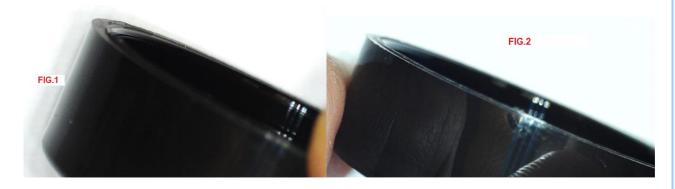
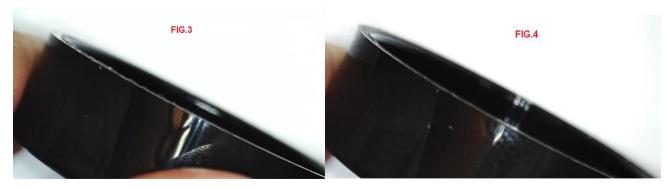
### 1- Aspecte: NOK

- En aquesta prova tenen rebava de cono i partaix, figures més i figures menys.

- Punt d'injecció millorat, ara queda un aro de retxup, i per dintre es més curt

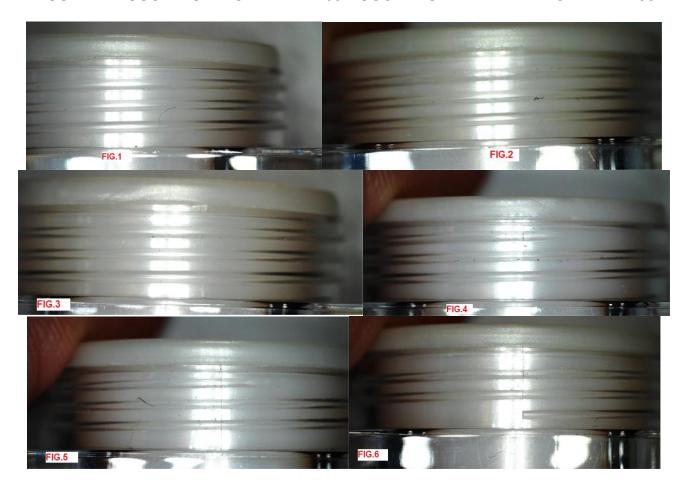
#### TARROS AMB ROSCA MODIFICADA AMB 60 ROSCADES DE LA TAPA NOVA REF.1997

**Funcional:** Els discs encara cauen. El roscat amb els tarros amb rosca modificada, les rosques de la tapa es desfan i deixen petites partícules.
