#### **INFORME**

Referència: 1944 Materials: SMMA

Denominació: Tarro 50 Redondo T-22 Bi-iny Data: 17-03-2021

Motiu informe: Dimensional, comparativo y funcional de las pruebas para este tarro con la

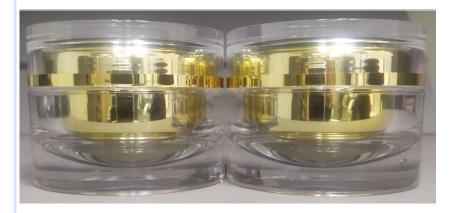
El montaje se realiza en la montadora plana N23 de la sala C, el montaje se realiza con total normalidad sin encarar los cubiletes, sin vaselina sin calor, quedan bien montados sin rotura y sin mayor esfuerzo, los mismos se desmontan con facilidad. Ni en blanco ni en Metalizado tocan ni en la base ni en el cuerpo, aun cuando se tiene menos profundidad. La distancia entre tapa y tarro es de aproximadamente 0.05mm y 0.1mm sin rascar el hombro.

- <u>2.- Atributos:</u> Todos y cada uno de los tarros que se evaluaron tienen defectos de inyección sino es burbuja es pico negro, con algún chispeados.
- 3.- Prueba de Envejecimiento: se colocan en estufa muestras: en blanco y metalizado, vacías y con crema el día de hoy a las 17:00 para evaluar su respuesta al cracking.

Si bien es cierto funcionalmente el montaje es correcto, aún cuando en la profundidad hay una pérdida de 4 mm y sus medidas presentan comportamiento similar a su histórico previo. No se puede dar por aprobadas hasta que no se corrijan los defectos por atributos, que pudieran implicar ajuste en el proceso y posibles cambios en las variables consideradas en este informe. Sumado a ello se ha de esperar su comportamiento frente al cracking que nos brinde las garantías necesarias.
