## **INFORME**

Referència: 1440/0/6 Material: PP BLANCO

**Denominació:** Cubilet 50 ml REFILL **Data:** 22/09/2021

**Motiu informe:** Prueba de homologación para esta presentación modificando la base del cubilete para hacerlo plano.

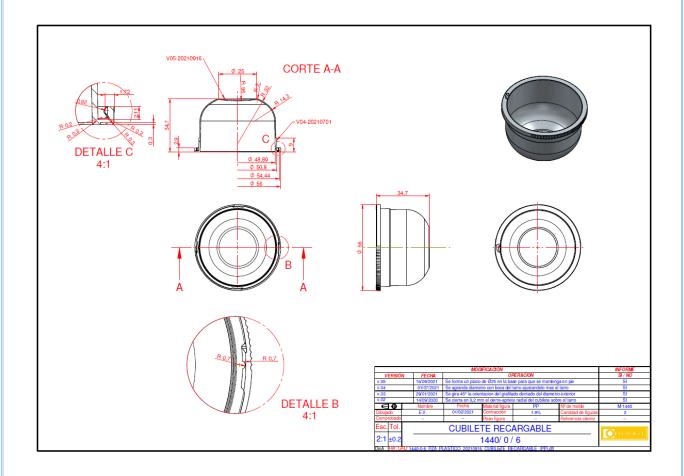
### Plànol rebut 16/09/2021

16/09/2021		Modificacion en fondo de cubilete		
			especificado en plano.		
			Despues de los distintos ajustes realizados		
			para minimizar el juego, al realizar pruebas		
			en PETG observamos que monta duro, sin		
			embargo con las pruebas en PS incluso		
			todavia presentaba algo de juego,		
			aprovechamos la inclusion de esta		
			modificacion para intentar conseguir un		
			equilibrio con ambos materiales, si al final		
			sucede que no se consigue por ser mucha la		
			diferencia nos veremos obligados hacer		
			doble posticeria, una para PS, y otra para		
			PETG.		
			Adjuntamos plano actualizado junto al		
			presente informe.		
			Desmontar molde de maquina 46 Abrir		
			molde.Desmontar placas 2,3 y 4. desmontar		
			limitadores telescopicos, y cambiarlos a su		
		Injeccion: La placa del ramal, se va con la	lugar. Comprobar circuitos de refrigeracion,		
20/09/2021 de	20/09/2021 taller	parte movil y no deja espacio para la	hay una fuga en circuitos placa 3, desmontar
