Referència: 1997 Material: PP - Color: Negre NTC-9901 + additiu

Denominació: Tapa 7 ml recte **Data de l'informe:** 19/05/2021

Motiu informe: 14è informe de la prova de motlle nou de la tapa 7 ml RECTE – 6 figures

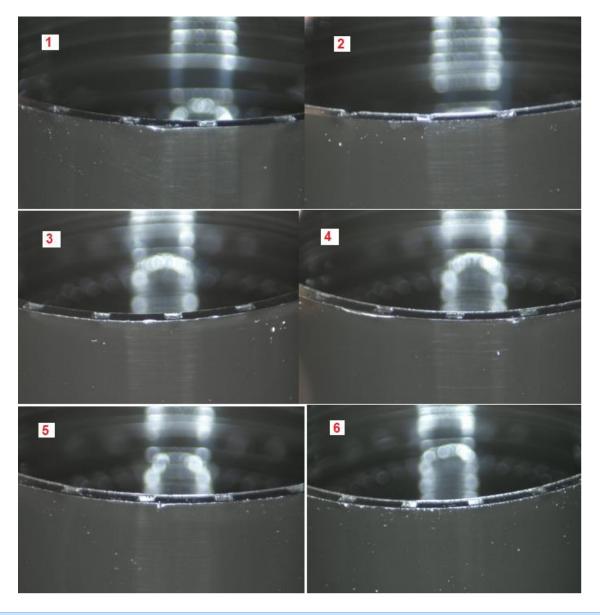
De la rosca es veuen bé, però torno a dir, a la boca, les tapes tenen cops i zones que es desfan amb brocetes i es troba el relleu. Les 6 figures més o menys

Les boques de les tapes surten cops i marques que deixen broces.

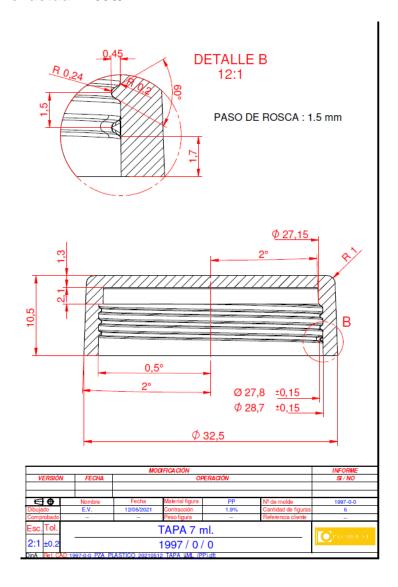
DIMENSIONAL: Plànol actual 12/05/21

No hi ha cap informe de taller. El planos crec que es actual, però no surt cap detall dels antigiros.

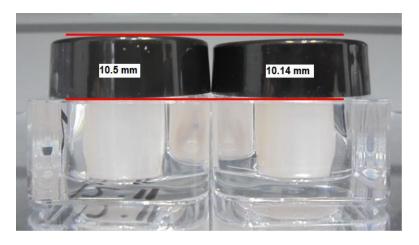
Dimensional, diàmetres s'han reduït una mica, el disc ara es posa bé amb la ma, però s'haura de provar amb automàtic, perquè ara entra just.

El que s'ha augmentat, es l'alçada total, ara fan 10.5/6 mm i abans feien 10.1/2 mm, i es nota una mica.

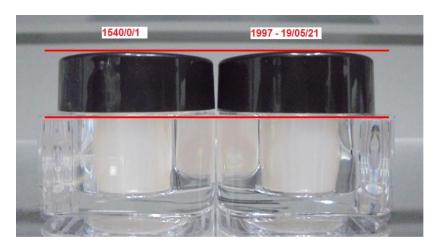
Comparant amb el conjunt amb les tapes del motlle anterior ref.1540/0/1, no hi ha la diferència amb alçada total, però la diferència esta en la profunditat i la llum que queda.

Les tapes ref.1540/0/1, tenen una profunditat de **8.5 mm**, i les del motlle nou ref.1997, fan **9.00 mm**. Les tapes del motlle nou, queden tortes i toquen al ombro, i a la campana han perdut.

1540/0/1	1997 – 19/05/21	
Profunditat	8.55	8.99 mm	
Llum entre tarro i tapa	0.25 mm	No passa a 0.15 mm	
Estanquitat campana 3 min a 500 mbar	OK	NOK

El tema ara, es d'alçades, ara son més altes. L'estanquitat, les tapes tenen més profunditat, queden tortes i toquen al ombro. (Avisat ja en el 7è informe del 27/04/21)

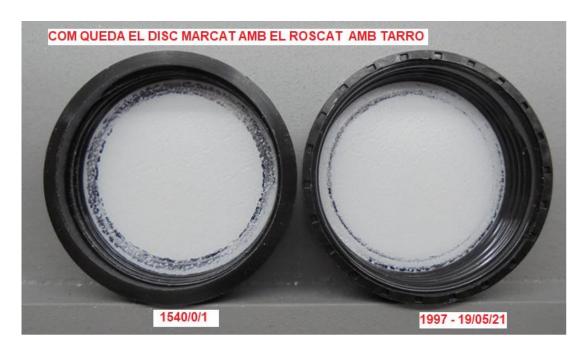
ROSCAT: Es poc, pero amb 50 roscades, queden algunes fregades en els fils de rosca:
