INFORME INYECCIÓN / CALIDAD

Referencia: 1963/0/0

Denominación: Tarro 50ml Bajo T107

INFORME DIMENSIONAL v.01

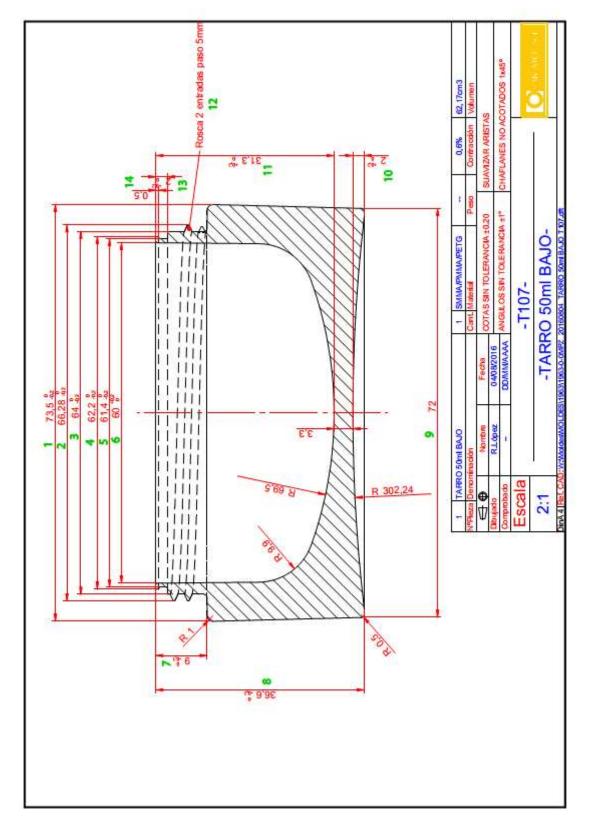
- 1. La figuras siguen sin estar numeradas
- 2. No se ha ajustado Ørosca ni el Ø centrador .(Cota 2-3).
- 3. Se han igualado las entradas de rosca (OK).
