HOJA PARÁMETROS PRUEBAS INYECCIÓN

FECHA	31/08/2021	REF. MOLDE	2016	TERMOPLÁSTICO	PMMA ALTUGLAS
		CAVIDADES	1 /1		INCOLORO
TÉCNICO		COLORANTE (%	N/A	TIEMPO/R.P.M	
)		COLORIMETRO	
MÁQUINA	45	ADITIVO		TIEMPO/R.P.M	
				COLORIMETRO

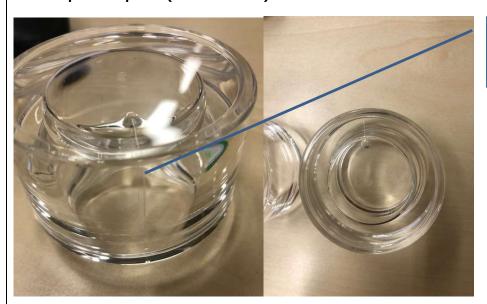
Fotos de primeras piezas (líneas de unión).

Se detectan líneas de unión del punzón zona base, las líneas de unión son de diferentes medidas en cada pieza, las piezas no son aceptadas porque son muy visibles las uniones.

Se realizan varias pruebas de molde, variando principales parámetros de velocidades de inyección y temperaturas de molde, al aumentar las temperaturas mejoran las líneas de unión (salen más pequeñas) pero empiezan a salir otros defectos como pequeñas marcas de uniones.

Línea de unión del punzón muy visible, no aceptable.

Molde se envía a Pak-Mold molde y muestras para valorar conjuntamente mejoras para reducir las uniones de material.

Se solicita posibilidad de hacer un morflow, (simulación de llenado) para valorar las mejoras en molde.

• Se ha decidido cerrar el agujero de entrada de aire en el molde para eliminar la unión y poder sacar primeras muestras sin este defecto. 07/09/2021 a la espera de recibir el molde para probar.
