HOJA PARÁMETROS PRUEBAS INYECCIÓN

FECHA	31/08/2021	REF. MOLDE	2016	TERMOPLÁSTICO	PMMA ALTUGLAS
		CAVIDADES	1 /1		INCOLORO
TÉCNICO		COLORANTE (%	N/A	TIEMPO/R.P.M	
)		COLORIMETRO	
MÁQUINA	45	ADITIVO		TIEMPO/R.P.M	
				COLORIMETRO

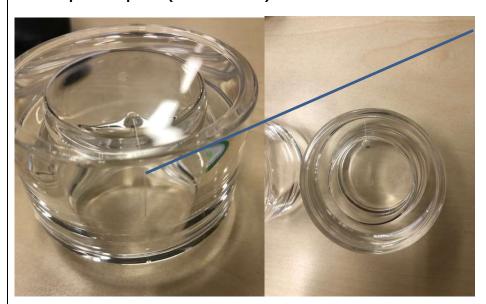
Fotos de primeras piezas (líneas de unión).

Se detectan líneas de unión del punzón zona base, las líneas de unión son de diferentes medidas en cada pieza, las piezas no son aceptadas porque son muy visibles las uniones.

Se realizan varias pruebas de molde, variando principales parámetros de velocidades de inyección y temperaturas de molde, al aumentar las temperaturas mejoran las líneas de unión (salen más pequeñas) pero empiezan a salir otros defectos como pequeñas marcas de uniones.

Línea de unión del punzón muy visible, no aceptable.

Molde se envía a Pak-Mold molde y muestras para valorar conjuntamente mejoras para reducir las uniones de material.

Se solicita posibilidad de hacer un morflow, (simulación de llenado) para valorar las mejoras en molde.

Se ha decidido cerrar el agujero de entrada de aire en el molde para eliminar la unión y poder sacar primeras muestras sin este defecto. 07/09/2021 a la espera de recibir el molde para probar.
