INFORME

Referència: 1580/0/2 Materials: PP

Denominació: Interior tapa 50 ml delarange **Data:** 17/12/2020

Motiu informe: S'ha fet modificación del dentat per millorar el muntatge.

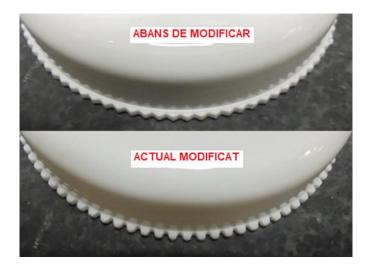
FOTOS DE LA MODIFICACIÓ

Aquesta modificació es veu que s'ha reduït molt el diàmetre del dentat exterior. En els vells, el diàmetre en blanc fan *62.10 mm* i un cop metal·litzats, el diàmetre del dentat es redueix a *61.46 mm*. Si ara, amb aquesta modificació el diàmetre en blanc fan *61.54 mm*, un cop metal·litzats potser faran just 61.00 mm i potser es desmuntaran molt fàcil.

El muntatge a ma en blanc es OK.

Per donar ok a la modificació, fa falta fer més peces/ mostres, i enviar-ne a metal·litzar, ja que aquest procés influeix en el diàmetre de la peça. Després fer el muntatge a la muntadora, tal com es fan les partides, per assegurar que la modificació es OK.
