INFORME

Referència: B-03 Material: PE MARFIL

Denominació: AMPOLLA 200 ml CILINDRICA Data: 22/07/2021

Motiu informe: 4t informe del inici de producció de l'ampolla ESTELCA – Mostres pujades per Joan

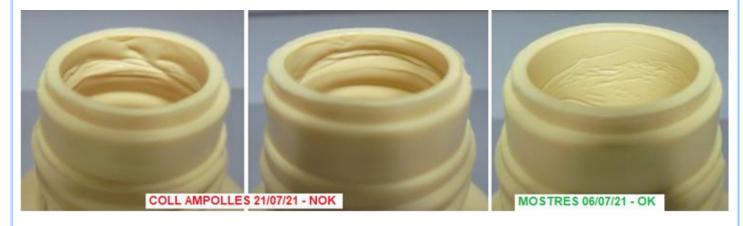
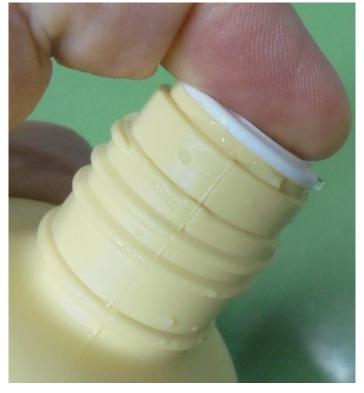
Tal com es va dir ahir, el diàmetre interior s'ha fet una mica més gran per que l'obturador entri millor. El problema es que ara el coll per dintre surt molt malament, i torna a perdre aigua per les vores del obturador. A la campana no. Segons el Joan Ribalta per fer el diàmetre interior com el volem, han de sortir aquestes arrugues interiors, però les primeres mostres que va fer al 07/07/21, el diàmetre era el correcte i per dintre estaven molt millor i aquestes no sortia aigua per la vora del obturador.

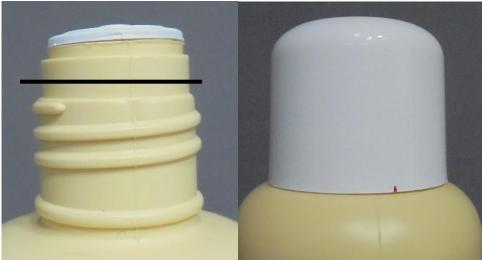
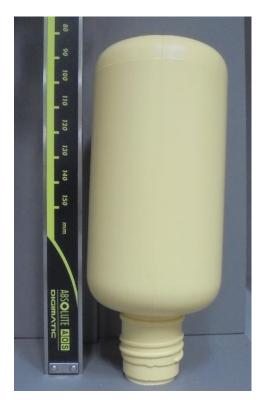
El coll segueix quedant tort... amb el tap al quedar poca llum amb l'ampolla no es veu tant. I a la campana no perd.

Per mi NOK. Crec que el coll per dintre pot sortir molt millor veient les mostres del 06/07/21.
