HOJA PARÁMETROS PRUEBAS INYECCIÓN

FECHA	30/11/2021	REF. MOLDE	2023	TERMOPLÁSTICO	Pp + colorante Blanco
		CAVIDADES	2 / 2		ME82943
TÉCNICO		COLORANTE (%		TIEMPO/R.P.M	
)		COLORIMETRO	
MÁQUINA	17	ADITIVO	n/a	TIEMPO/R.P.M	
				COLORIMETRO

1ª Prueba de molde para homologación.

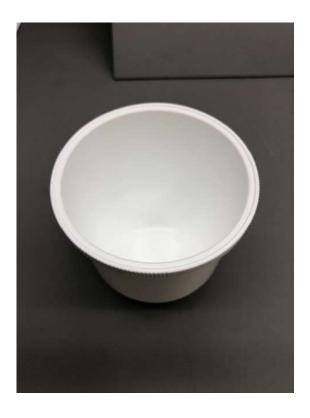
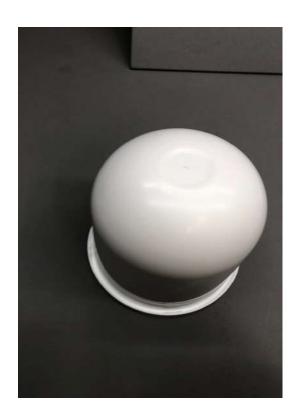
Fotos Molde/piezas:

Cinemática del molde funciona correctamente.

La cavidad 2: La válvula de aire del punzón, nos da la sensación que va algo mas dura que la cavidad 1, necesita mas potencia de aire para salir, verificar.

La placa expulsora de la colada debería salir algo más, para mejora el desclavar la colada.
