INFORME

Referència: 1540/0/1 Materiales: ABS BLANCO

Denominació: Tapa 7ml Rodona Data: 09-09-2021

Motiu informe: Dimensional y funcional de esta tapa con material ABS

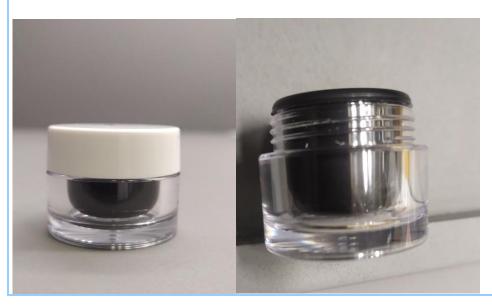
Se realiza montaje de tapa en la maquina 21 semiautomatica, a salir de maquina los discos caen, a diferencia de PP que quedan bastante justos. Se hace la comprobación de la tapa en el conjunto, queda un poco abierta pero siempre en línea con el tarro, separación promedio de 0.15 entre tapa y tarro, ninguna se pasa de rosca. En la prueba de 20 roscadas se aprecian restos de plásticos en rosca.

CONCLUSIÓ: NOK

Discos se caen, problema que no ocurre cuando se usa PP, se ha de considerar entonces un disco de mayor diámetro para poder usar este material.
