INFORME

Referència: 2021 Material: PS STYRON 678 INCOLORO

Denominació: Tarro 50 ml REFILL (T-22 REFILL) **Data:** 14/07/2021

Motivo informe: Prueba para comprobar modificaciones y reparaciones hechas en taller según último informe, así como la compatibilidad con las modificaciones en el molde 1440/0/6 del cubilete también refill, para PS.

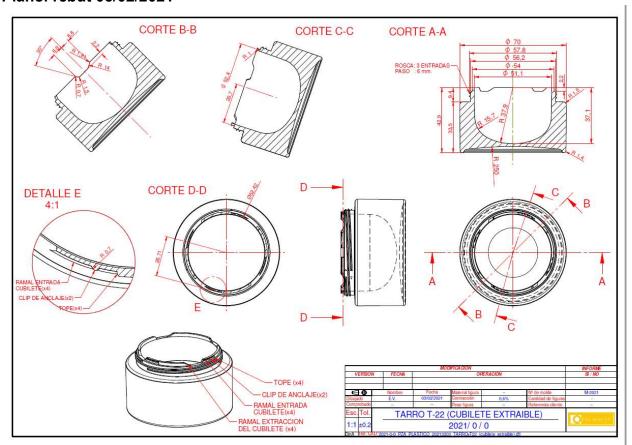
Plànol rebut 03/02/2021

DIMENSIONAL: Se adjunta tabla con los resultados:
