Referència: 1829

Denominació: Tarro 7 ml recte

Data de l'informe: 29/02/2021

Motiu informe: Comparatiu, dimensional i funcional de les proves de un nou material BIO.

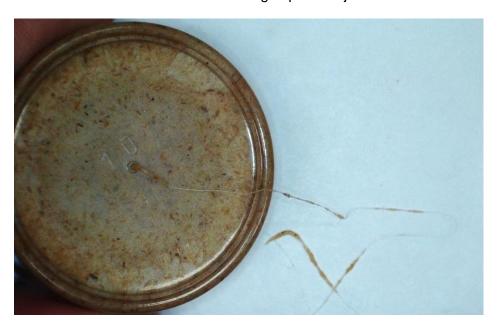
Les proves/ mostres han sortit tarros amb un fil molt llarg al punt d'injecció:

Amb 20 kg de material s'han pogut fer poques proves per graduar millor la màquina. Per enviar unes mostres ok, però el tema rebava boca i base, els punt d'injecció tan llargs, s'hauria de millorar. També ajustar el motlle. El tema variació de color no se si es per falta d'ajust de la màquina, etc...
