# **INFORME**

Referència: 1970

Denominació: Exterior tapa 50 ml monopared N57

Motiu informe: Dimensional de les proves amb MATERIAL BIO.

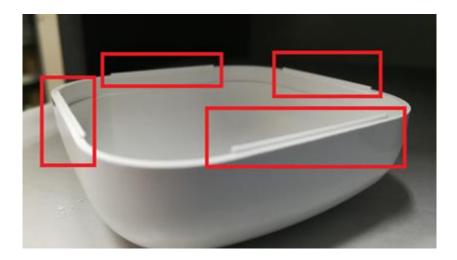
#### FOTO DETALL ANCLATGES ARRACATS CAP A FORA:

Amb el material BIO GP-1015 arrastra l'anclatge al desmoldejar la peça. S'ha provat amb molts temps de refredament, més i menys i fa igual. També amb el motlle fred i calent igual.

Les tapes tenen el anclatge arrencat cap a fora (informe mecànic), per tan no puc fer l'informe dimensional complert.

- 1- MUNTATGE: Amb el interior tapa ref.1971
  Mostres fetes amb RPP el 11/03/21 matí. Encara no han fet la contracció 24h.
  No es pot fer, els exteriors no son bons perquè el anclatge ha sortit cap a fora.
  Veure informe mecànic.
- **2- ASPECTE:** A part del anclatges, la resta es veu bé. Falta fer més proves amb l'anclatge correcte per acabar de veure com queda.

S'envia el motlle a Cornellà amb mostres order Dani
