Referencia: 1944

Denominación: TR 50 STD BI Hormeta

**Motivo informe:** Finalización de Prueba de Cracking, luego de evaluar su comportamiento durante 5 semanas, para este tarro a razón de pruebas de proceso.

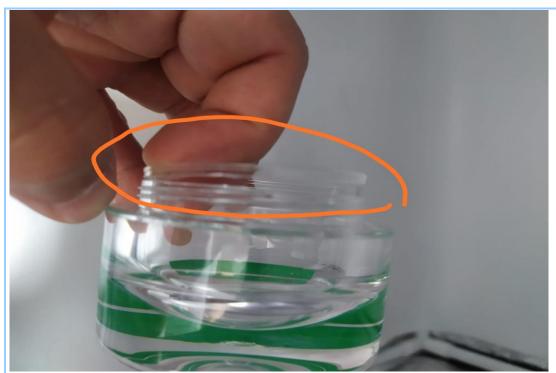
**2.- FUNCIONAL:** Se deja a continuación el check list del estudio, inicialmente a 28 dias pero se extendió a 35, dos muestras con cubilete y crema presentaron rotura en el anclaje que hizo incluso que se separa el primer paso de rosca, se adjunta foto del defecto.

Esta rotura en particular no está asociada al cracking pues las demás muestras expuestas a la crema no presentaron esta rotura, ni en esta zona ni en el cuerpo, pero puede estar relacionada con la acción de montaje y desmontaje de cubilete a la temperatura del horno y además a la limpieza de crema cada vez que se evaluaba el tarro donde se hacía mayor énfasis o fuerza para limpiar lo que generaría esta falla.

**CONCLUSION:** NOK. El informe no puede ser concluyente por esta rotura, pero si nos permite delimitar el estudio a solo la rosca del tarro. Considerando otras condiciones de estudio adicionales como, por ejemplo: muestras con tapa y crema en rosca, con tapa y crema entre tarro y cubilete. Además de no limpiar el tarro durante la evaluación y considerar no desmontarlo incluso durante este periodo. Las pruebas que se hicieron que resultaron satisfactorias quedaran abiertas pero no se realizaran en este nuevo estudio.
