# INCIDENCIA INTERNA

Cliente: NATURA SIBERICA

N.° Comanda: 15393

Referencia Prod.: 1947 Cantidad Pedido Cliente:

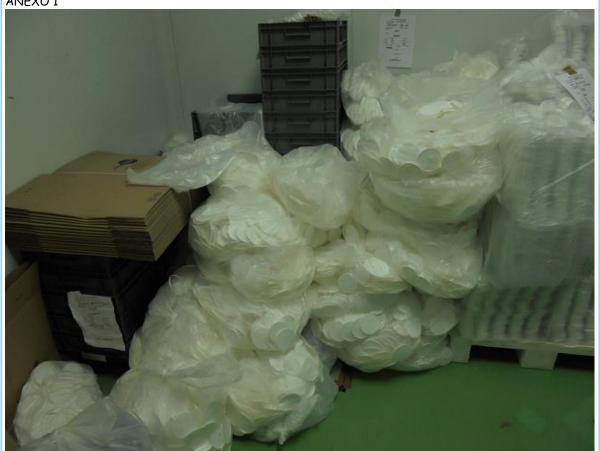
ANEXO 1

En la Sala B detectan bolsas con el OBTURADOR doblado.(ANEXO 1)

Por otro lado, durante la fabricación, con fecha 2 de octubre del 2015, se detecta que los obturadores no están planos.

- 1.- Fabricar de nuevo las piezas.
- 2.- Validar las primeras unidades de fabricación.
- 3.- Colocar las bolsas con este producto directamente en las cajas de cartón sin tener que apilarlas en la zona anexa de la sala b.

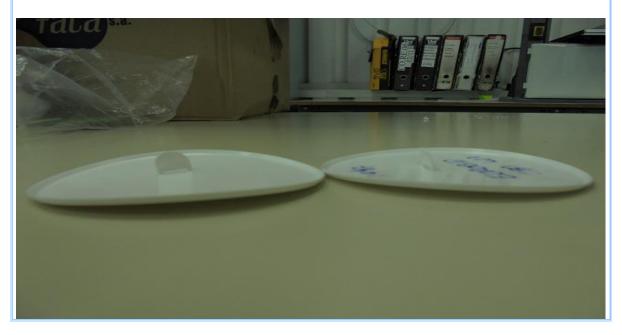
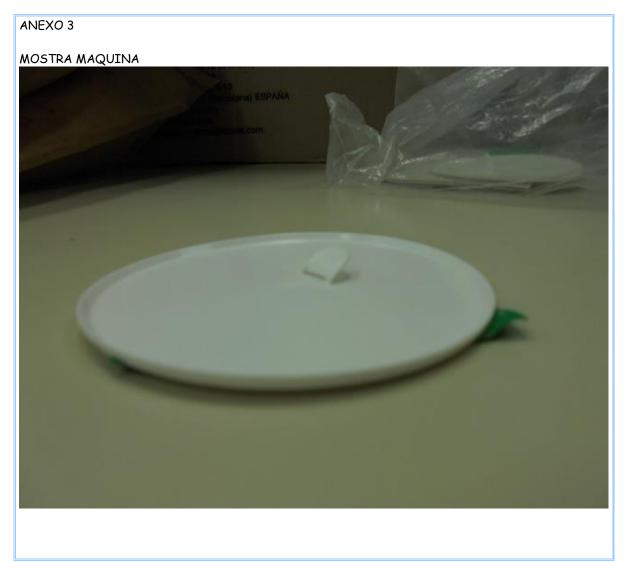
ANEXO 2

El material utilizado es PP master LYONDELLBASELL. Se detectan que todas las bolsas de la producción están remontadas en el anexo de la sala B (ANEXO 2). Existe una nota indicando que no pueden remontarse más 3 tres pisos de bolsas.
