Referència: T-22/6

Denominació: Tarro 50 ml recte + tapa 50 ml MAR MAR

Client: QIRINESS

Motiu informe: Es van enviar 60 mostres de la nova referència REF.E044 CARESSE ACTIVE ENERGIE LIFT, per proves del client, aquestes mostres van sortir amb una entrega al client, en principi el 03/05/21, i no hi ha registre d'haver-se fet cap control de sortida.

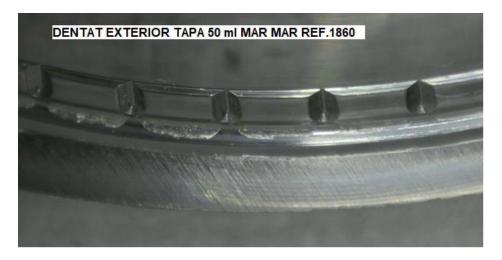
Aquesta tapa sempre ha tingut una mica de moviment, i si a part, hi ha alguna variació de mides, com per exemple que algun diàmetre de dentat que esta una mica per sota de les toleràncies, doncs es mou més. També si en el muntatge les dents queden remunades, si es posen bé, després encara te més moviment. Per tan a part de dimensional, també hi ha un problema de diseny. Amb l'exterior de tapa ref.1860, no es perfecte, però queda menys espai entre dents, per tan menys moviment.

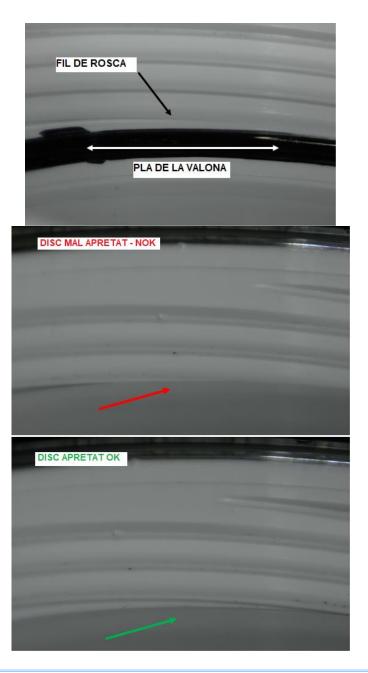
Conjunt amb la tapa "asimétrica": El conjunt de tarro i tapa que he vist de la reclamació, ja no te la tapa torta, per tan crec que s'ha manipulat. Per tan entenc que el problema era de disc mal posat. Aquest interior ref.1567, no te una zona plana d'allotjament del disc, hi ha punts que s'ajunta la valona amb el fil de rosca. Amb això vull dir, que el disc s'ha de posar bé, si no pot fer que la tapa quedi malament.

Al no tenir un pla per aguantar el disc, el que els fa que no caiguin, es el fil de rosca, però per això han de quedar per sota.

El disc per aquesta tapa son de diàmetre 57.0 mm. Si fan menys diàmetre poden caure, i si fan més, s'han d'apretar millor perquè quedin posats per sota el fil de rosca.

La mostra de la reclamació, resulta que el disc que porta fa 57.38 mm. La tolerància d'aquests discs es de 0.2 mm, per tan aquest estaria fora?

Tot i no veure com quedava, crec que el problema es de disc mal posat, però també perquè el disc es massa gran. Si s'apreta es pot acabar posat bé, però costa més.

Controlar aquests discs fora de tolerància.
