INFORME

Referència: 1861

Denominació: Tarro 50 ml recte T-22 amb registre

Data: 22/02/2021

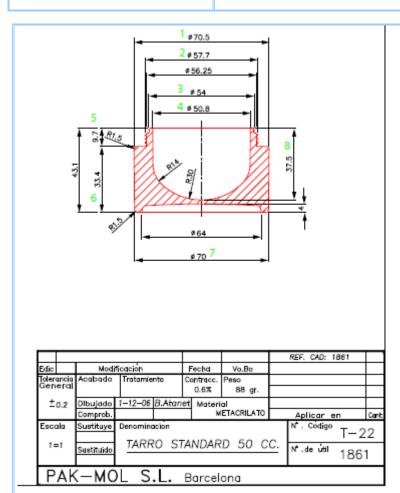
El plànol que tenim d'aquesta referència es vell, de l'any 2006, crec que s'han fet algunes modificacions, amb tot aquest temps.

A la pauta hi ha valors diferents amb el plànol.

Les proves fetes de divendres, hi ha cotes que estan fora de tolerància, però comparant amb la última producció d'aquest motlle amb SMMA, veig que s'han fet produccions igualment, sobretot, amb la profunditat i anclatge per fora de les toleràncies de la pauta.

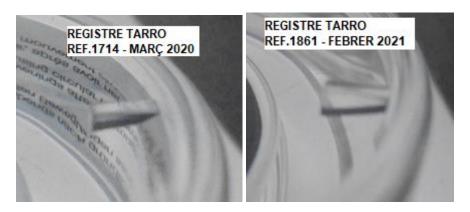
Registre: Dimensionalment, no tinc plànol del registre, però comparat amb els de la última entrega amb el motlle ref.1714, el registre em més alt i una mica més llarg. Tenen les vores molt vives. S'ha de provar a la serigrafiadora per veure si va bé.

El registre, es diferent a la última entrega per aquest client, i es troben molt les vores.
