Referència: 1763/0/1 + 1540/0/4

Denominació: Conjunt tarro i tapa bola 5/7 ml T-109

Data: 30/03/2021

INFORME CONTROL DE QUALITAT

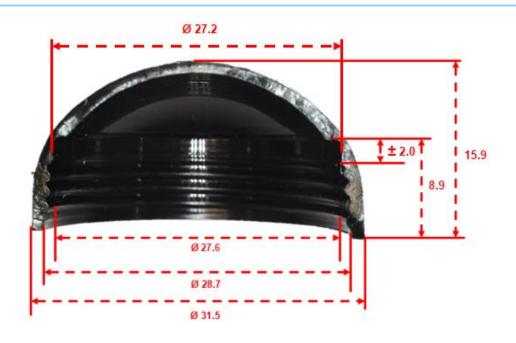
*La alçada del allotjament del disc he posat ±. Amb els nostres aparells i sent una tapa oval, costa de agafar aquesta mida.

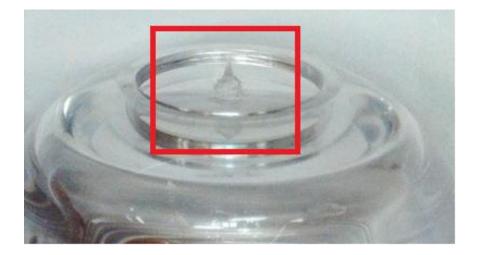
Els tarros surten amb un punt d'injecció massa llarg:

- Millorar anclatge cubilet.
- Millorar funcionalitat del conjunt roscat de la tapa i el disc o contra-obturador.
- Millorar punts injecció del tarro i la tapa.
- Millorar la boca de la tapa

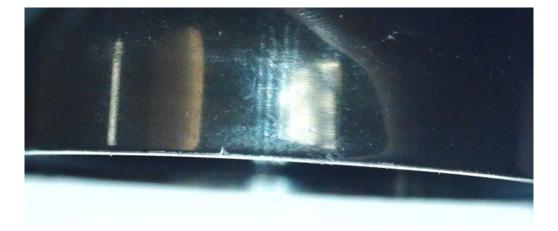
La boca de les tapes també te un tacte poc agradable, fa com rebaves.
