Referència: 1597 Materials: PP

Denominació: Tarro 50 ml PP **Data:** 19/07/2021

4ª prova del tarro ref.1597 amb reparacions/ modificacions de taller.

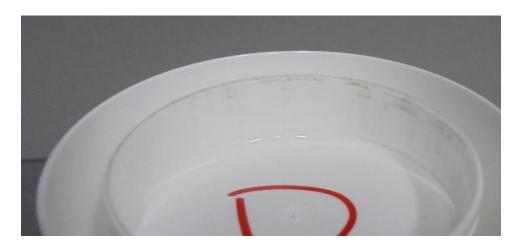
- Bruts de la boca i aro interior:

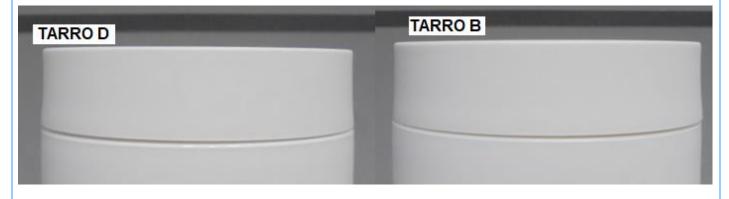
Amb disc 57x1.5 mm + Obturador – Queden una mica tortes:

Tarro D – Queda una llum de 0.3/0.5 mm

Tarro B – Queda una llum de 0.3/0.5 mm
