INFORME

Referència: 1448/0/2 Materials: PP RECICLABLE

Denominació: Interior tapa 50 ml mar mar prima **Data:** 18/02/2021

Motiu informe: Comparatiu i funcional de les proves amb PP RECICLAT.

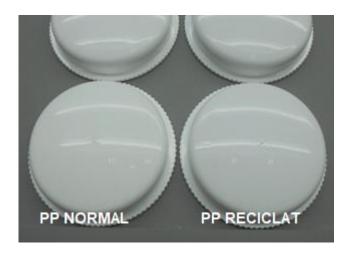
3- COLOR: La prova feta, el informe d'injecció posa que el material es blanc, en canvi a la fulla del proveïdor posa incoloro?

Amb aquest material, tenen un to una mica gris.
