INFORME RECLAMACIÓ

Referència: Tapa 50 ml N1 Material: Ext.tapa -SAN + Int.tapa - PP

Denominació: Tapa 50 ml doble **Client: PRONAMED**

Motiu informe: Tenim un reclamació del client PRONAMED.

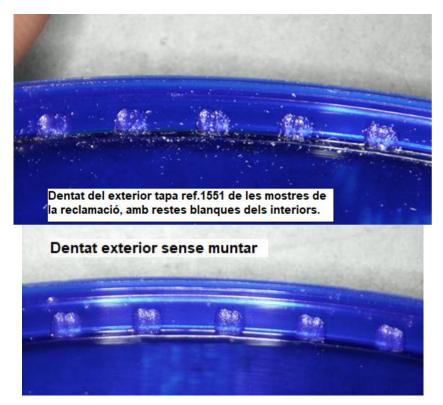
Els exteriors també tenen el diàmetre del anclatge per fora de la pauta, però per sota. Això podría ser millor però crec que els interiors encara son massa petits en diàmetre.
