Referencia: 1714 Fecha plano: 08/01/16 Material: SMMA

Denominación: Tarro Standard 50ml **Cavidades:** 5/6 **Color:** INCOLORO

<u>INFORME INCIDÉNCIAS</u>

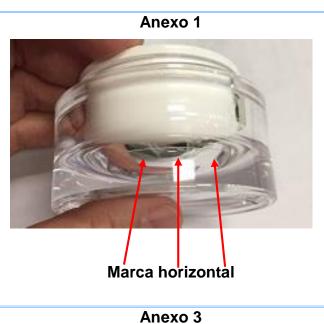
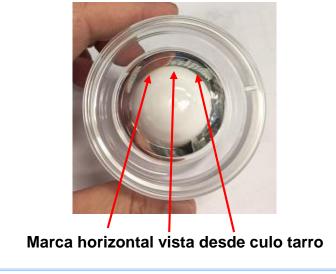
Anexo 2

1. Una vez montados los cubiletes (1846/0/1) en el tarro (1714), queda una marca horizontal (ver anexo 1-2)

- * 1_ Los Tarros están rechupados del interior, en alojamiento cubilete, (ver anexo 3), se han hechos muestras con diferentes compactaciones de 600 a 850 bares, para evitar el rechupados, como más se compacta el material menos rechupada queda el tarro, pero no es suficiente
- *2_ Se hacen pruebas de montaje y se observa en algunos tarros ya montados, se ve una línea horizontal (toca cubilete en pared tarro) Anexo 1 y 2.

- 1. Al estar el tarro rechupado, cuando se monta el cubilete este toca en el lateral (anexo 4).
- 2. Si la profundidad del alojamiento del cubilete (cota nº2) es menor que la que es altura del cubilete (cota nº5), quiere decir que el cubilete toca en fondo del tarro.

EN EL MONTAJE DEL TARRO EL CUBILETE SALTA, EL PROBLEMA ES EL RECHUPADO LATERAL DEL TARRO Y LA PROFUNDIDAD DEL ALOJAMIENTO DEL TARRO QUE ES PEQUEÑA.
